Vårvegen 3, 2069 JESSHEIM

**Frittliggende og familievennlig  
enebolig, flott hage, dobbel  
garasje og stor terrasse!**

# Tilstandsrapport

Enebolig  
Vårvegen 3, 2069 JESSHEIM  
ULLENSAKER kommune  
# gnr. 4, bnr. 226

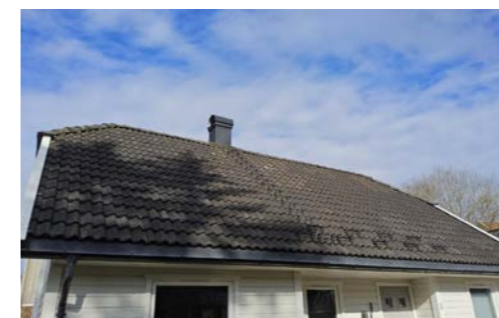
#### TG 2 Nedløp og beslag

Renner, nedløp og beslag av sort lakkert metall.

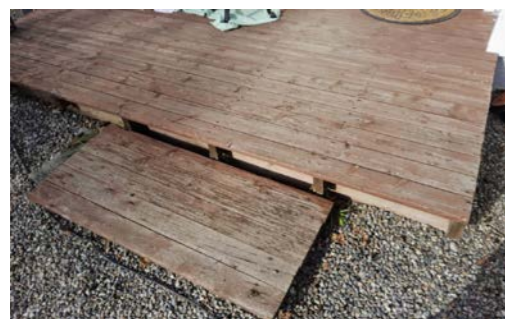
## TG 2 Hovedterrasse

Terrasse bygget med impregneret bjelkelag og terrassebord.  
Terrassen er målt til ca. 60m<sup>2</sup>.

Det kan ikke utelukkes stedvis utskifting og overflatebehandling.

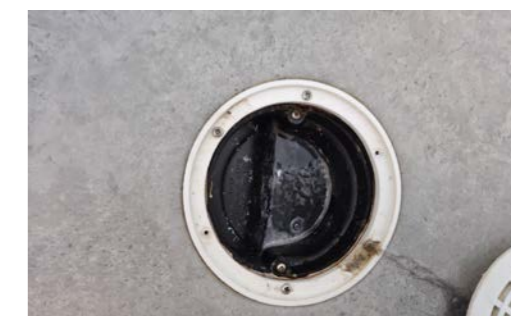
### 1. ETASJE > BAD

Hulltaking er foretatt uten å påvise unormale forhold. Hulltaking er foretatt i bod. Fuktvotemåling (vekt%) i konstruksjonen ble målt til 0-6.
