Langøysundvegen 292, 6674 KVISVIK

**Fritidsbolig med storslått  
panoramautsikt, naust og  
båtplass.**

Befaringsdato: 06.03.2026

## FRITIDSBOLIG

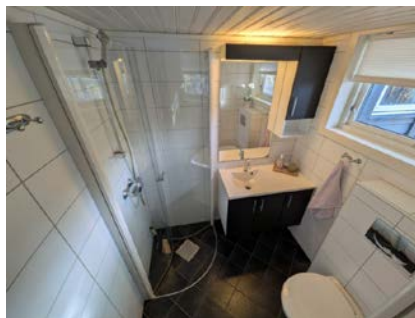
### 1. ETASJE > BAD

Innredning med under- og overskap med slette fronter. Heldekkene servantplate. Speil og belysning.

Dusjhjørne med innfellbare glassdører og vegghengt toalett.

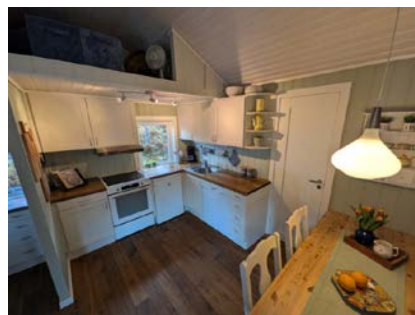
## 1. ETASJE > KJØKKEN

Kjøkkenet har innredning med over- og underskap med glatte fronter. Benkeplaten er av heltre med nedfelt oppvaskum. Det er plass til kjøleskap, oppvaskmaskin og komfyr.

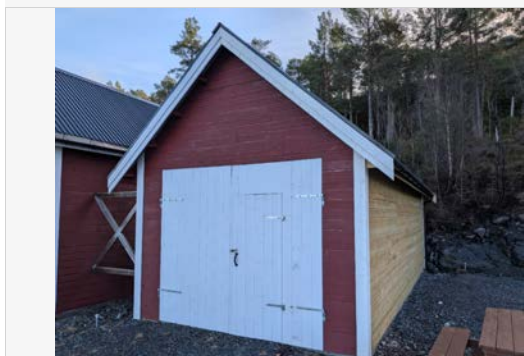
### Naust

Ukjent byggeår. Naustet var delvis oppbygget på nytt etter brannskader i 2025.
