# Østlandbakken 22

Enebolig med renoveringsbehov.

Befaringsdato: 17.10.2025

Rapportdato: 22.10.2025

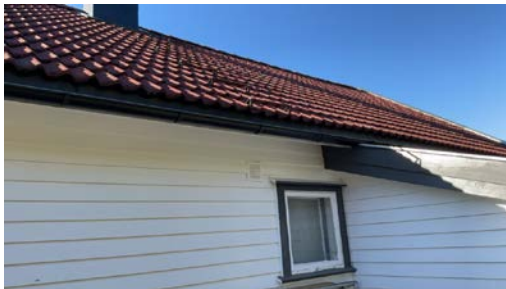
- Overvåk tilstanden jevnlig. For å få tilstandsgrad 0 eller 1 må tekingen skiftes ut, men tidspunktet for når dette er nødvendig er vanskelig å si noe om.

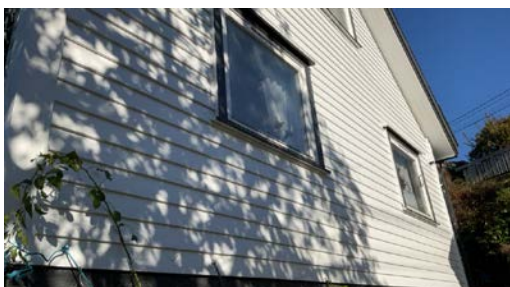
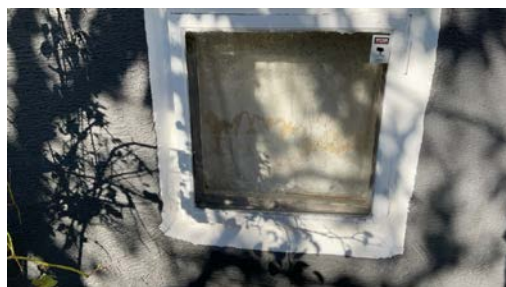
- Det er påvist noen glassruter som er punktert eller sprukne. Karmene i vinduer er slitte og det er sprekker i trevirket. Eldre isolerglass har begrenset gjenværende levetid. Karmer og rammer er værslitte.

- Vinduer med punkterte/sprukne glass må påregnes skiftes ut, enten hele vinduet eller kun selve glassene.

Det påregnes vedlikehold, eller utskifting av vinduene.

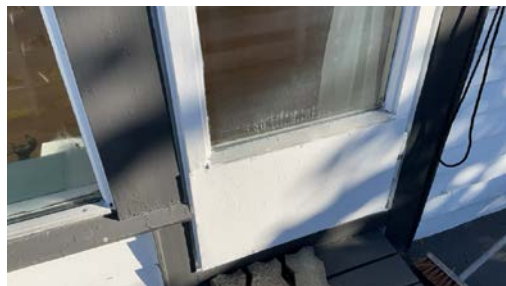
## TG 1 Hovedinngangsdør

Bygningen har malt hovedytterdør, av nyere dato.

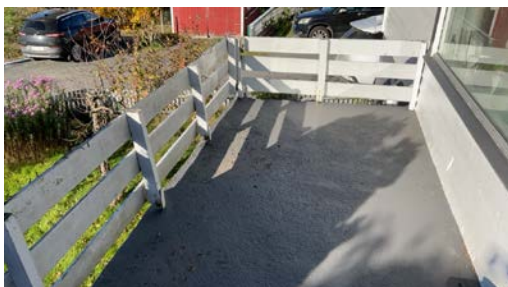
- Tidspunkt for utskiftning av tettesjikt/membran nærmer seg ut ifra alder på dagens tekking.
- Det er ikke krav om utbedring av rekkverkshøyde opp til dagens forskriftskrav.

Rekkverket må utbedres eller skiftes.

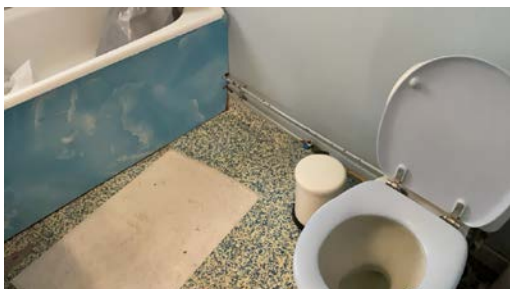
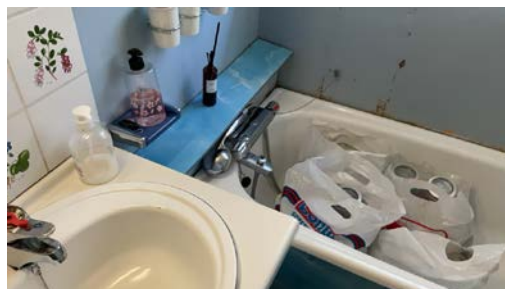
#### TG 2 Tilliggende konstruksjoner våtrom

Det ble søkt etter fukt i himling i rommet under badet og i vegger/fotlister i tilstøtende rom.

Det er fuktskjolder rundt avløpsrøret i kjelleren. Det er målt fukt på over 20 % (Vektprosent. Verdier over 18 % kan gi forhold der mugg/sopp kan utvikle seg).

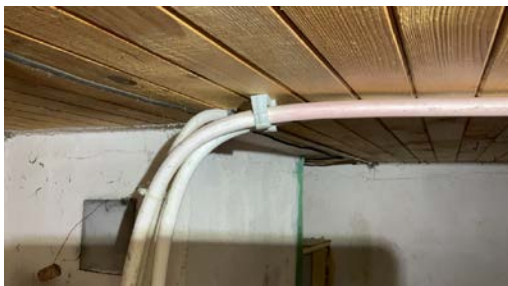
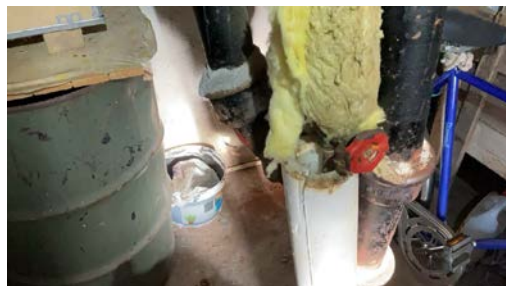
## TG 2 Avløpsrør

Det er avløpsrør av støpejern.

- Det er ikke behov for utbedringstiltak siden anlegget fungerer i dag, men ut ifra alder kan skader plutselig oppstå på eldre anlegg.
- Eldre avløpsrør har blant annet større sannsynlighet for lekkasjer, noe som kan føre til omfattende og kostbare vannskader i boliger.

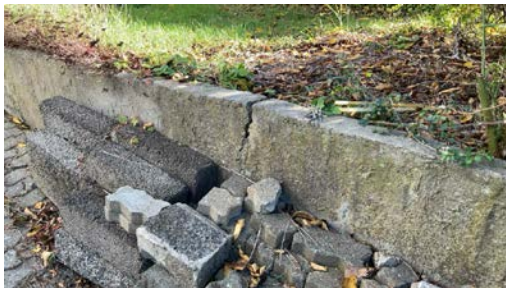
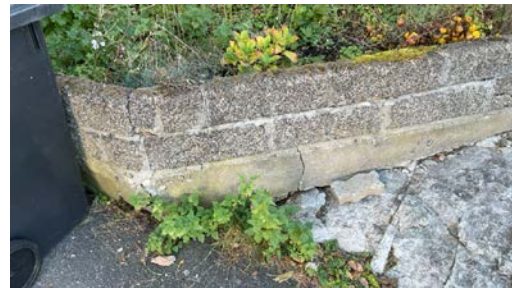
## 1 TG 2 Terrengforhold

Hovedregelen er at trapper, terrasser og forstøtningsmurer som ligger minimum 50 cm over bakken, skal sikres med rekkverk. Skjevheter og sprekker krever ingen umiddelbare tiltak. Ved en eventuell forverring kan det bli nødvendig med tiltak.

**Kostnadsestimat: 20 000 - 100 000**

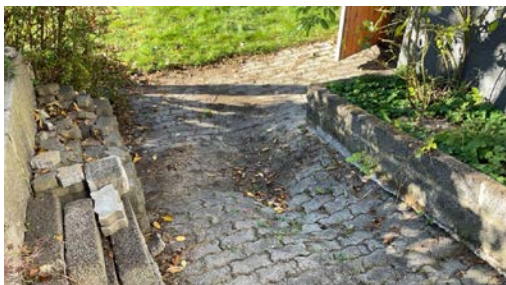
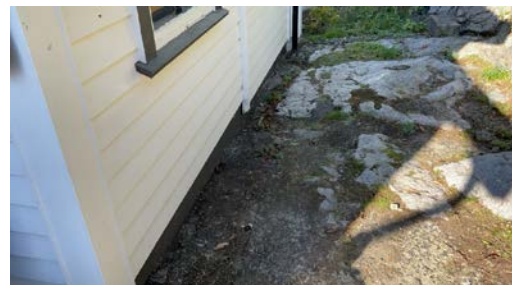
## 1 TG 2 Utvendige vann- og avløpsledninger

Det er offentlig avløp via private stikkledninger. Det er offentlig vannforsyning via private stikkledninger. Det antas at utvendige rør er over 20 år gamle.

- Det er ikke behov for utbedringstiltak siden anlegget fungerer i dag, men ut ifra alder kan skader plutselig oppstå på eldre anlegg.
