Velkommen til Oskar Braatens gate 29 - en sjelden mulighet til å skape drømmehjemmet for hele familien!

# gnr. 225, bnr. 398, snr. 77

Befaringsdato: 19.03.2025

Rapportdato: 26.03.2025

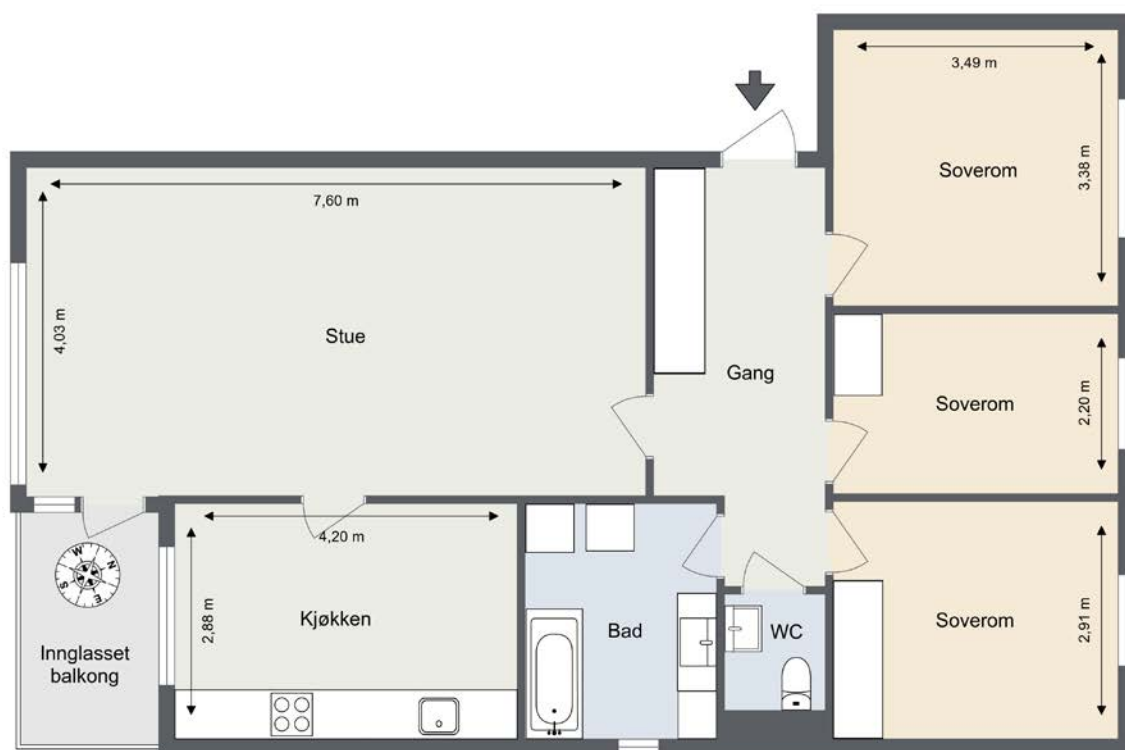
**PLANTEGNING**

Dette er en illustrasjon med omtrentlige mål.

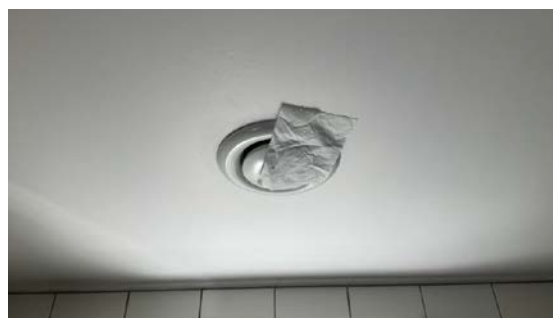
est av avtrekk.

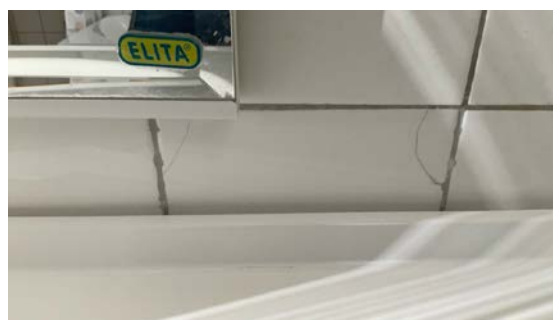
Våtrommet nærmer seg tidspunkt for renovering. Alle forhold med tettesjikt, våtzone, sluk m.m. må dokumenteres. Konsekvens: Hvis membran svikter kan det gi fukt i konstruksjoner.

Sprekker i veggflis.

Det er kun gitt et prisestimat, pris på oppgradering må innhentes av våtromsentrepreneur. Pris kan variere, alt etter standard og type løsninger.

**Kostnadsestimat: 100 000 - 300 000**

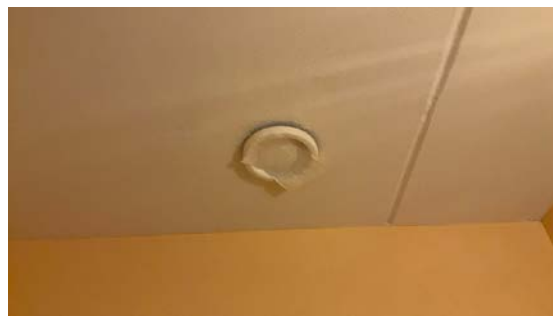
Test av avtrekk. Papiret henger.

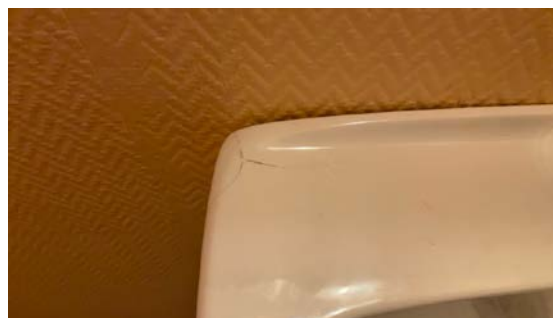
- Det er påvist riss/sprekker/skader i servant.

Sprekk i servant.

Servant må eventuelt byttes. Servanten fungerer selv om den har en sprekk.

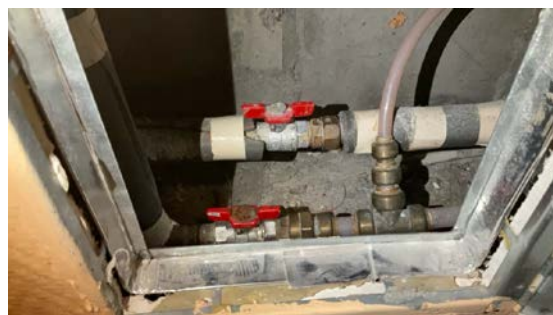
Stoppekraner bak luke på toalettet.

- I forbindelse med oppgradering av våtrom vil det være naturlig med utskifting av rør.
- Det er ikke behov for utbedringstiltak siden anlegget fungerer i dag, men ut ifra alder kan skader plutselig oppstå på eldre anlegg.
