Storgata 100, 2213 KONGSVINGER

**Lys og tiltalende 2-roms leilighet  
med terrasse | Attraktiv  
beliggenhet i hjertet av Øvrebyen |  
P-plass**

# Om eiendommen

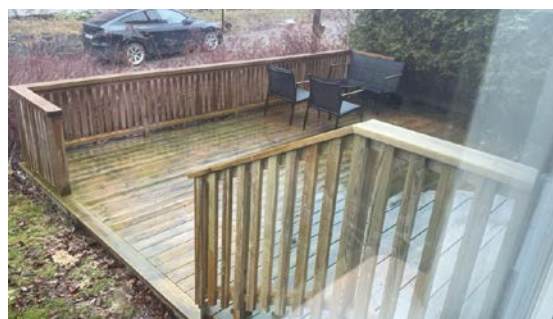
Terrasse er bygd opp med trebjelkelag. Dekket med 28x120 impregnerte terrassebord. Rekkverk har stående spiler der det er montert rekkverk.

Terrasse.

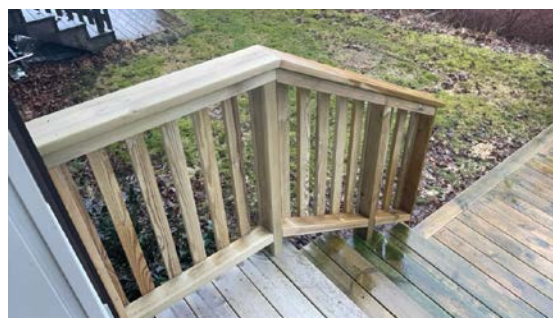
Utevendig trapp fra stue og ned til terrasse er bygd opp med impregnerte trevanger og tekket med impregnerte 28x120 terrassebord. Rekkverk har stående spiler.

Rekkverk.

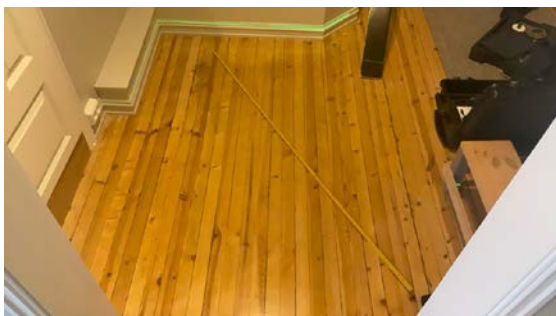
- Målt høydeforskjell på over 20 mm innenfor en lengde på 2 meter. Tilstandsgrad 3 gis med bakgrunn i standardens krav til godkjente måleavvik.

Meterstokk viser hvor avvik er registrert.

- For å få tilstandsgrad 0 eller 1 må høydeforskjeller rettes opp. Det vil imidlertid sjelden være økonomisk rasjonelt som et enkeltstående tiltak i en bolig som dette. Dersom boligen en gang skal renoveres, kan man vurdere slike tiltak.

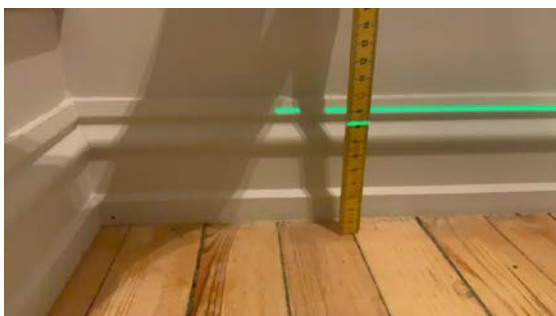
Det er målt 8,2cm ca 180cm ifra utgangspunkt.

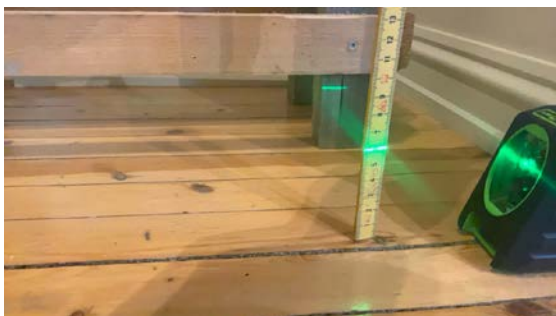
Det er målt 6,1cm på utgangspunkt.

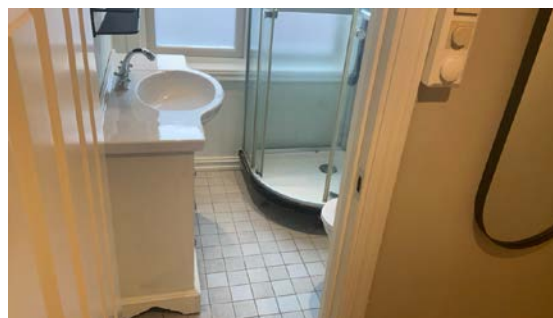
Sanitærutstyr og innredning består av frittstående toalett, dusjkabinett og servant med skuffer. I og med at det er dusjkabinett så minimerer dette sjansen for at overflater blir skadet og våtrom fungerer. Men det må tas i betraktning at våtrom står klart for oppgraderinger. Ny elektrisk vifte på bad.

Eldre våtrom.

- Våtrommet har behov for omfattende oppgraderinger. For å sikre en løsning som oppfyller gjeldende krav, bør tettesjikt, sluk og røropplegg oppgraderes og dokumenteres.

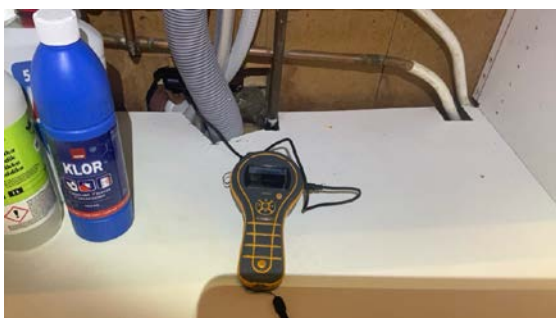
Hulltaking er foretatt uten å påvise unormale forhold. Hulltaking er foretatt ved/i under kjøkkenbenk mot våtrom. Fuktkvotemåling (vekt%) i konstruksjonen ble målt til 0. Det er ikke borret hull, men det var åpent inn til vegg under kjøkken.

Fuktmåling uten unormale resultater.

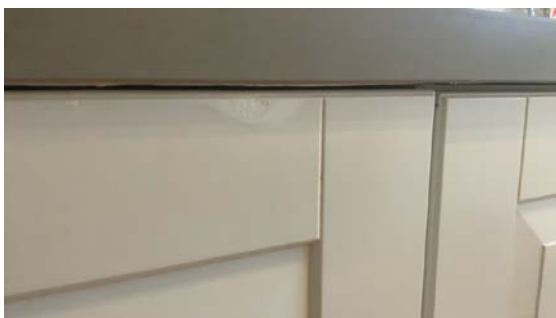
Kjøkkenet har innredning med profilerte fronter. Benkeplaten er av laminat. Dobbel rustfri oppvaskkum med 1 greps blandeblender. Det er kjølfrysenskap, induksjonstopp og stekeovn. Det er montert fliser mellom over og underskap på ene side på kjøkkenet. Det er påvist noe småsår i kjøkkenfronter.

Skade i kjøkkenfront.

- Komfyrvakt må monteres.

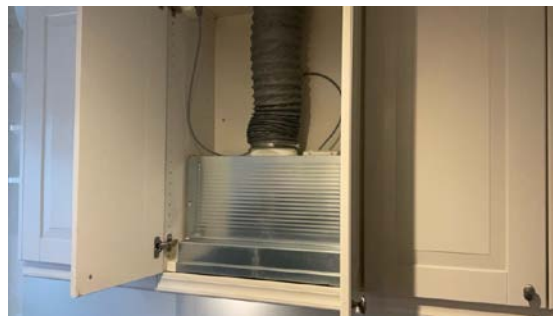
Ventilator med kullfilter.

- Om mulig bør det etableres mekanisk/forsert avtrekk ut fra kokesonen.

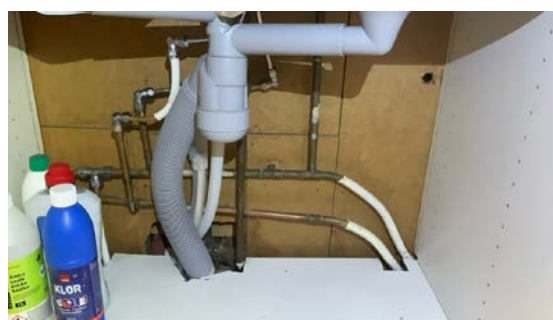
Vannledninger av kobber.

- Det er ikke behov for utbedringstiltak siden anlegget fungerer i dag, men ut ifra alder kan skader plutselig oppstå på eldre anlegg.

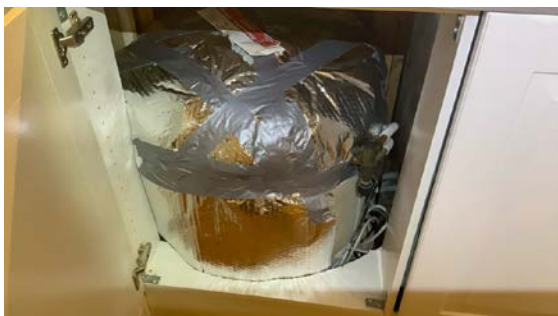
Bereder montert under kjøkkenbenk.

- Det bør etableres tilfredsstillende el-tilkobling etter gjeldende forskrift.
- Det er ikke behov for utbedringstiltak siden tanken fungerer i dag, men ut ifra alder kan skader plutselig oppstå på eldre tanker.
