Nipetovegen 19, 3623 LAMPELAND

**Velholdt og koselig hytte på  
selveiertomt med usjenert  
beliggenhet - Bilvei helt frem -  
innlagt strøm, vann/avløp**

# Tilstandsrapport

Befaringsdato: 19.02.2026

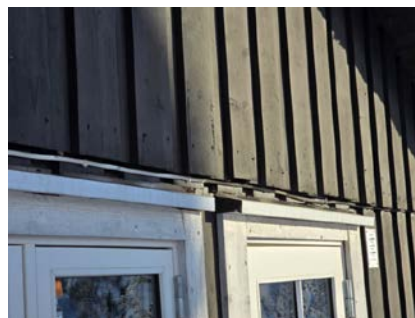
## TG 3 Takkonstruksjon/Loft

I takkonstruksjon ved bod inngang er det ikke lufting og ikke montert dampsperre. Dette gir økt fare for skader i konstruksjon. Forholdet bør utbedres for at det ikke oppstår skader.

**Kostnadsestimat: 20 000 - 100 000**

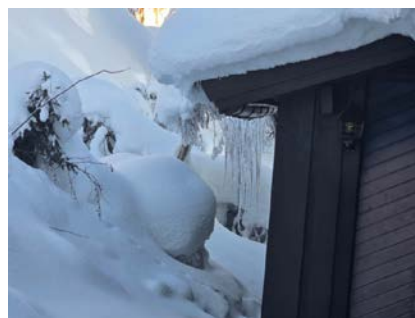
Isdannelse over gang.

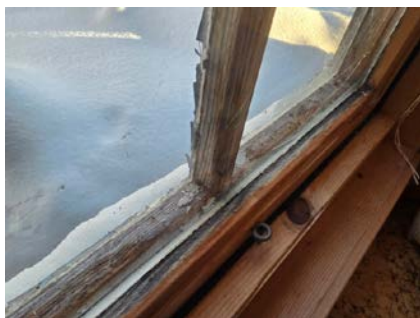
## TG 2 Dører

Bygningen har malt hovedytterdør.

- Det er avvik:

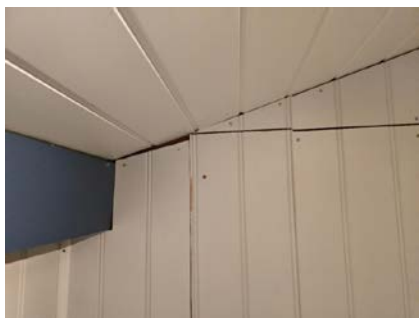
## TG 1 Etasjeskille/gulv mot grunn

Etasjeskiller er av trebjelkelag.

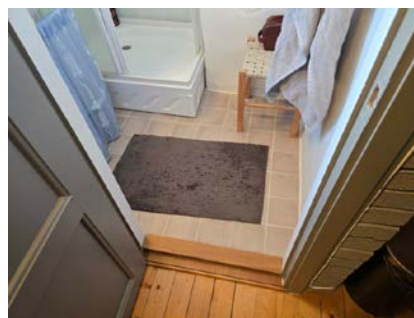
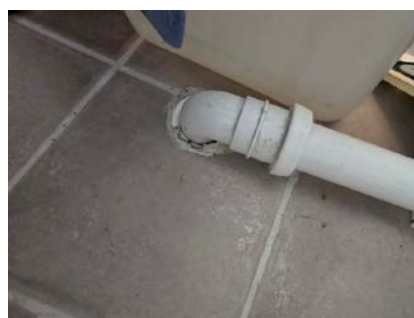
### ETASJE > BAD

## TG 0 Tilliggende konstruksjoner våtrom

Hulltaking er foretatt uten å påvise unormale forhold. Hulltaking er foretatt ved/i stue. Fuktkvotemåling (vekt%) i konstruksjonen ble målt til 0.

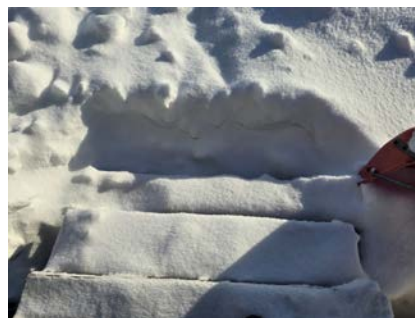
Begrenset vurdert utvendig trapp.

- Rekkverk for utvendige trapper må monteres for å lukke avviket.
- Det er ikke krav om utbedring av rekkverkshøyde opp til dagens forskriftskrav.

For å lukke avvik må det monteres rekkverk på utvendig trapp.
