Nipetovegen 19, 3623 LAMPELAND

**Velholdt og koselig hytte på  
selveiertomt med usjenert  
beliggenhet - Bilvei helt frem -  
innlagt strøm, vann/avløp**

# Tilstandsrapport

Befaringsdato: 19.02.2026

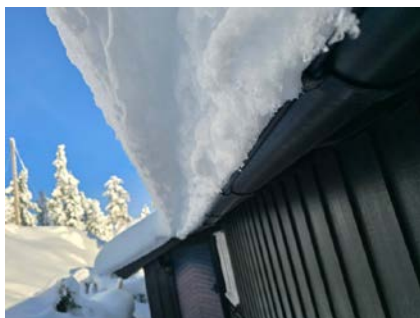
## TG 2 Veggkonstruksjon

Veggene har bindingsverkskonstruksjon fra byggeår. Fasade/kledning har stående bordkledning. Ytterkledning mot øst og syd er ny i 2019. Deler av kledningen fremstår noe ufagmessig.

- Det er ingen eller liten lufting i nedre kant av kledning mot grunnmur.
- Det er avvik:

Deler av kledningen fremstår noe ufagmessig uten at dette påvirker kledningen i større negativ retning.

- Det er ikke behov for utbedringstiltak.

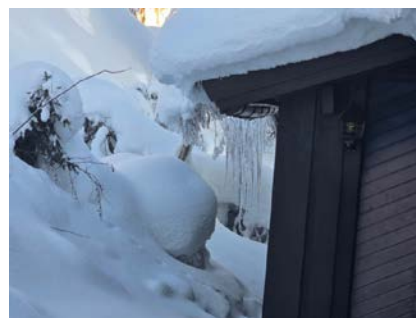
## TG 3 Takkonstruksjon/Loft

I takkonstruksjon ved bod inngang er det ikke lufting og ikke montert dampsperre. Dette gir økt fare for skader i konstruksjon. Forholdet bør utbedres for at det ikke oppstår skader.

Isdannelse over gang.

**Kostnadsestimat: 20 000 - 100 000**

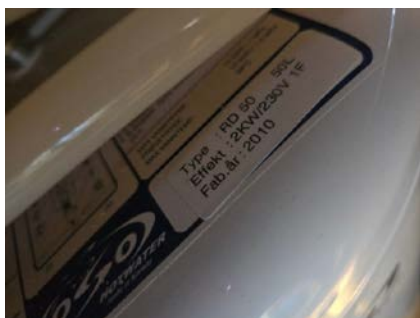
Varmtvannstanken er på ca 50 liter og plassert i kjøkkenbenken. Det er ikke montert lekkasjedeteksjon fra overtrykksventil.

Det er ikke montert lekkasjedeteksjon fra overtrykksventil.

- Det bør etableres tilfredsstillende avrenning eller lekkasjesikring ved varmtvannstank.

Ved lekkasje fra bereder kan det oppstå skader i tiliggende konstruksjoner. En lekkasjedeteksjon vil begrense skader fra bereder.

**Kostnadsestimat: Under 20 000**
