Nipetovegen 19, 3623 LAMPELAND

Velholdt og koselig hytte på selveiertomt med usjenert beliggenhet - Bilvei helt frem - innlagt strøm, vann/avløp

Tilstandsrapport

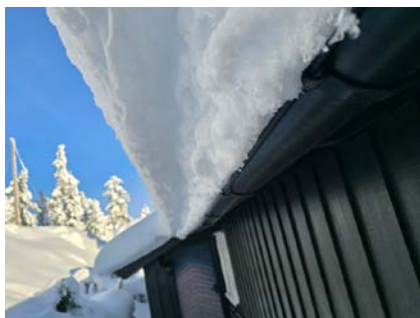
TG 2 Veggkonstruksjon

Veggene har bindingsverkskonstruksjon fra byggeår. Fasade/kledning har stående bordkledning. Ytterkledning mot øst og syd er ny i 2019. Deler av kledningen fremstår noe ufagmessig.

- Det er ingen eller liten lufting i nedre kant av kledning mot grunnmur.
- Det er avvik:

Deler av kledningen fremstår noe ufagmessig uten at dette påvirker kledningen i større negativ retning.

- Det er ikke behov for utbedringstiltak.

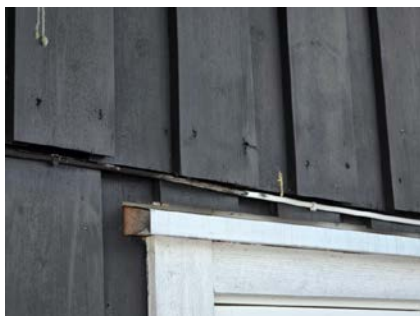
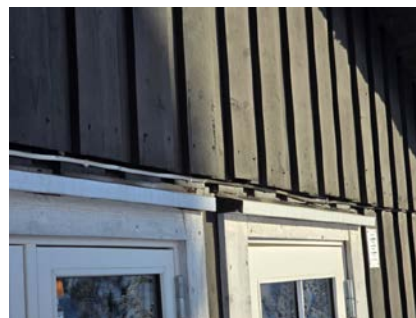
TG 3 Takkonstruksjon/Loft

I takkonstruksjon ved bod inngang er det ikke lufting og ikke montert dampsperre. Dette gir økt fare for skader i konstruksjon. Forholdet bør utbedres for at det ikke oppstår skader.

Kostnadsestimat: 20 000 - 100 000

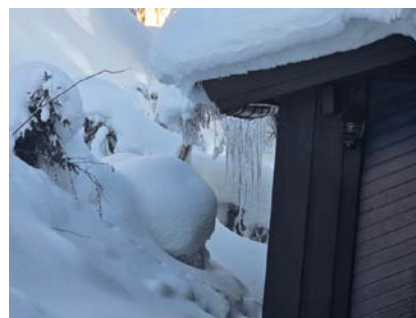
Isdannelse over gang.

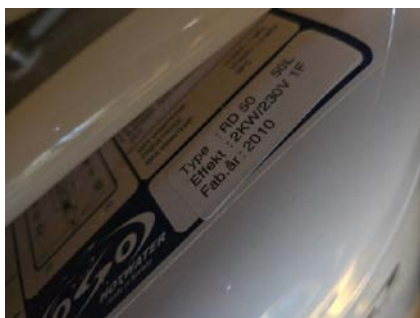
Varmtvannstanken er på ca 50 liter og plassert i kjøkkenbenken. Det er ikke montert lekkasjedeteksjon fra overtrykksventil.

Det er ikke montert lekkasjedeteksjon fra overtrykksventil.

- Det bør etableres tilfredsstillende avrenning eller lekkasjesikring ved varmtvannstank.

Ved lekkasje fra bereder kan det oppstå skader i tiliggende konstruksjoner. En lekkasjedeteksjon vil begrense skader fra bereder.

Kostnadsestimat: Under 20 000

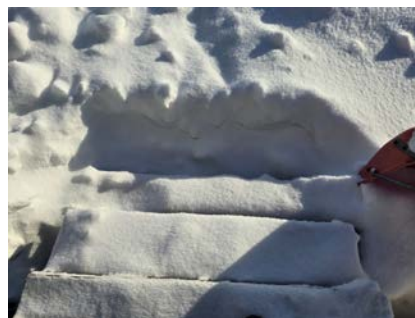
Begrenset vurdert utvendig trapp.

- Rekkverk for utvendige trapper må monteres for å lukke avviket.
- Det er ikke krav om utbedring av rekkverkshøyde opp til dagens forskriftskrav.

For å lukke avvik må det monteres rekkverk på utvendig trapp.
