**Salgsobjekt:** Enebolig  
**Eierform:** Eiet  
**Byggeår:** 2015  
**BRA-i/BRA Total** 163/188 kvm  
**Tomtstr.:** 388.5 m<sup>2</sup>  
**Soverom:** 4  
**Antall rom:** 5  
**Gnr./bnr.** Gnr. 96, bnr. 893  
**Oppdragsnr.:** 1411250192

# Lækker enebolig med praktikantdel i barnevennlige gate - Garasje m/lader

Befaringsdato: 04.04.2025

Rapportdato: 09.04.2025

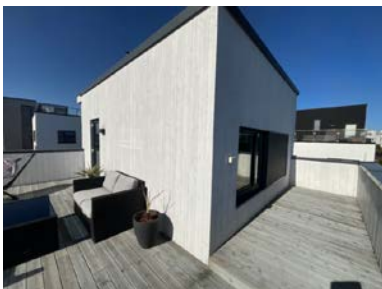
- Lokal utbedring bør foretas for å øke avstanden mellom terreng og bordkledning.

Kledning som står nærme terrenget vil ha økt behov for maling og med fare for fukt og råte i kledningen.

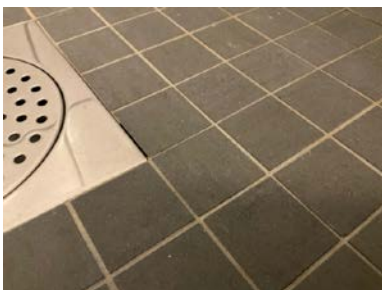
- Det er påvist at flisfuger har riss/sprekker.
- Det er påvist at noen fliser har bom (hulrom under).

- Gjennomføre ytterligere undersøkelser og foreta utbedring av skade.

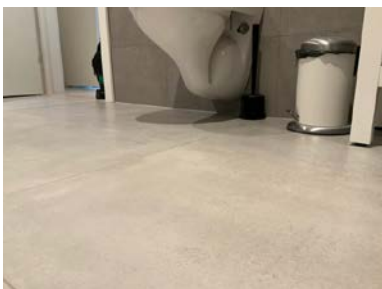
- Det er ikke påvist tilfredsstillende løsning for å synliggjøre lekkasje fra innebygget sistene.

- Ved implementering av innebygget sistene var det ikke krav om lekkasjesikring, konstruksjonen bør jevnlig observeres.
