## P.A.Heuchs gate 27

**Sjønær leilighet midt i Kragerø  
sentrum med flott utsikt  
mot havnefronten!**

Befaringsdato: 17.09.2025

Rapportdato: 18.09.2025

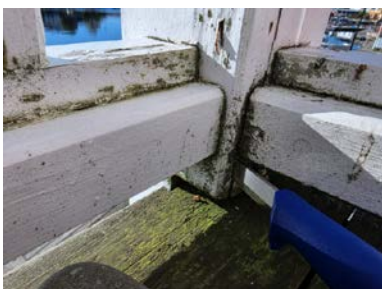
- Det er påvist fukt-/råteskader i konstruksjonen.
- Rekkverket er for lavt i forhold til dagens krav til rekkverkshøyder.

Det er påvist råteskade i bunn av søyle på veranda. Det ser ikke ut til at råteskaden strekker seg ut til den bærende delen av søylen. Rekkverket ble målt til 90cm på befaringsdagen. Dagens krav til rekkverk er 1 meter.

Det må gjøres ytterligere undersøkelser og utbedring av råteskaden på den bærende søylen. Kostnadsestimat gjelder kun ytterligere undersøkelser og lokal utbedring av råteskaden på søylen.

**Kostnadsestimat: 10 000 - 50 000**

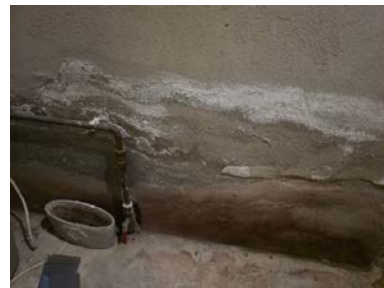
Inngangsdør bod

Det er påvist mye saltutslag i synlige betongvegger. Saltutslag i seg selv er ikke skadelig, men det er et symptom på fuktvandring i konstruksjon. Det er ikke kjent hva årsaken til avviket er, men ofte kommer saltutslag ved manglende/skadet fuktsperre, dårlig drenering, vanninntrenging eller høy luftfuktighet. Det er også påvist en tydelig "kjellerlukt" nede i boden.

Det bør gjøres ytterligere undersøkelser av fuktproblematikken i boden, og det bør foretas utbedringer.

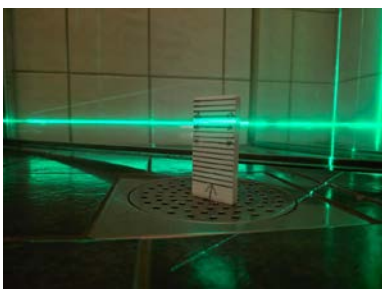
- Til tross for avviket i fall/høydeforskjell til sluk, vil gulvet fortsatt kunne lede vann mot sluket, men med redusert effektivitet. Dette kan potensielt øke risikoen for vannansamling i enkelte områder av badet.

20mm høydeforskjell

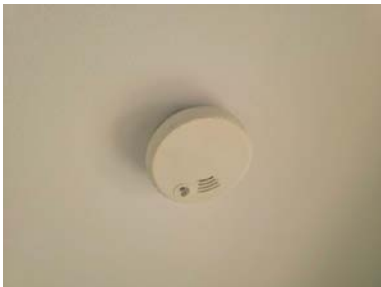
2. Er det skader på brannslukningsutstyr eller er apparatet eldre enn 10 år?  
**Ja Brannslukningsapparatet er fra 2008.**
3. Er det mangler på røykvarsler i boligen iht. forskriftskrav på søknadstidspunktet, men minst Byggeforskrift 1985?  
**Nei**
4. Er det skader på røykvarslere?  
**Nei**

**Kostnadsestimat: Under 10 000**
