Salgsobjekt: Eierseksjon
Eierform: Eierseksjon
Byggeår: 1974
BRA-i/BRA Total 45/45 kvm
Tomtstr.: 5443 kvm
Soverom: 0
Antall rom: 1
Gnr./bnr. Gnr. 14, bnr. 1056
Snr. 10
Oppdragsnr.: 1411260157

Praktisk 1-roms med balkong og garasjeplass - perfekt førstegangskjøp med kort vei til buss

Befaringsdato: 20.04.2026

Rapportdato: 26.04.2026

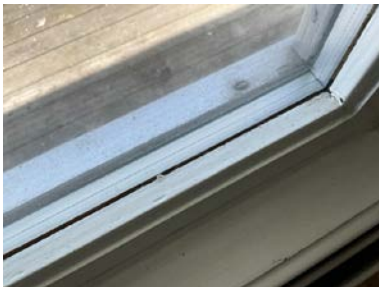
Vurdering av avvik:

- Karmene i vinduer er slitte og det er sprekker i trevirket.

På enkelte vinduer er det registrert begynnende råteskader i nedre del av karm. Trevinduer er utsatt for naturlig slitasje over tid som følge av vær- og klimabelastning, og behov for vedlikehold må derfor påregnes.

Vinduer av eldre dato er mer utsatt for vanninntrenging og kald trekk. Fare for punktering da isolerglass har oppnådd hele sin levetid.

- Det må foretas lokal utbedring.

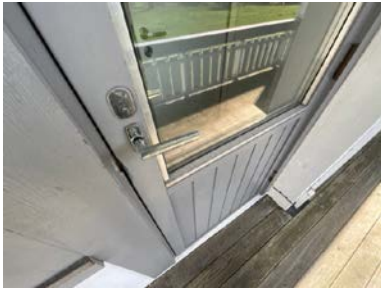
Vurdering av avvik:

- Karmene i dører er værslitte utvendig og det er sprekker i trevirket.
- Tilstandsgrad 2 gis når bygningsdelen har vesentlige avvik. Bygningsdelen skal enten ha feil utførelse, en skade eller symptomer på skade, sterk slitasje eller nedsatt funksjon. Graden gis når bygningsdelen trenger vedlikehold eller tiltak i nær fremtid. Graden skal også brukes når delen er gammel og det er grunn til å varsle om faren for skader på grunn av alderen, eller når det er grunn til å overvåke delen spesielt på grunn av fare for større skader eller følgeskader.

Dører av eldre dato er mer utsatt for vanninntrenging og kald trekk.

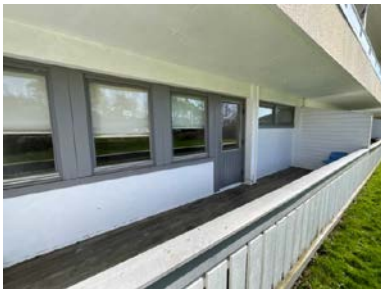
TG 1 Balkonger, terrasser og rom under balkonger

Veranda med utgang fra stue. Dekke av terrassebord. Rekkverk av tre.

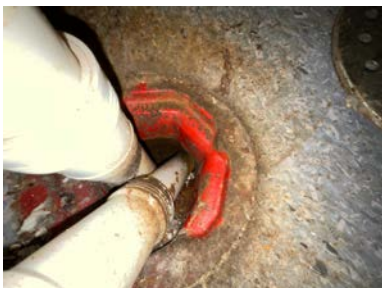
Det er ikke registrert synlige tegn til lekkasje eller fuktskade ved befaring. Hulltaking og fuktmåling i tilstøtende konstruksjon viste normale verdier. Manglende dokumentasjon på utførelse medfører redusert forutsigbarhet knyttet til membranens utførelse, detaljer rundt slukt og forventet levetid da spesielt på veggene med maling. Maling som membran er erfaringsmessig mer utsatt for utførelsesfeil enn prefabrikkerte membransystemer. Tilstandsgrad 2 settes på bakgrunn av manglende dokumentasjon og alder, samt behov for økt oppfølging i videre brukstid.

- Det er viktig å merke seg at levetiden til en membran varierer basert på kvalitet, installasjon og bruk. Eldre membraner kan bli sprø og sprekke opp, noe som fører til at de mister sin vanntettende funksjon. Dette kan resultere i vannlekkasjer gjennom vegger og gulv og fuktskader.

Sprekker i membran oppstår typisk i overgang mellom sluk - gulv og oppkant på belegget og veggene. Hull og sprekker i dette område vil kunne føre til skader i konstruksjonen.

Det anbefales jevnlig visuell kontroll av fuger, slukovergang og gjennomføringer. Ved fremtidig oppussing bør full utskifting av membran og sluk vurderes samt oppgradering av membran på vegger i våtsoner.

Ved renovering bør det påregnes full utskifting av slukløsningen.

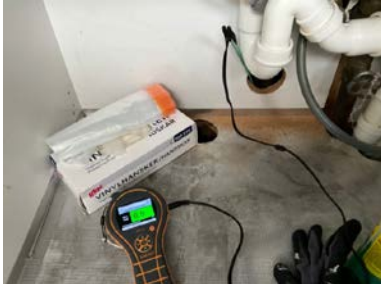
Vurdering av avvik:

- Dårlig ventilasjon på et våtrom kan føre til alvorlige konsekvenser som fuktskader og muggvekst.

Hulltaking er foretatt uten å påvise unormale forhold. Hulltaking er foretatt ved/i kjøkken bak våtsone for vaske og dusj. Fuktkvotemåling (vekt%) i konstruksjonen ble målt til under 6.

Hulltaking gir begrenset adgang til visuell kontroll/måling av et lokalt område på badet, og det kan dermed ikke med sikkerhet utelukkes at det foreligger skjulte avvik eller skader i øvrige deler av konstruksjonen.

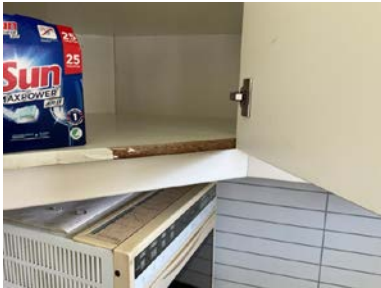
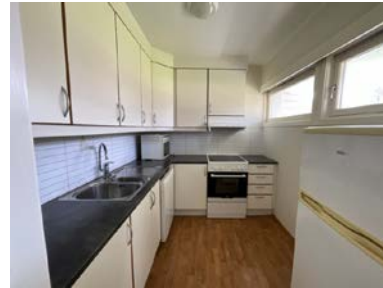
1. ETASJE > KJØKKEN

Vurdering av avvik:

- Det er påvist skader på overflater/kjøkkeninnredning utover normal slitasjegrad.

- Det må påregnes lokal utbedring/utskiftning.

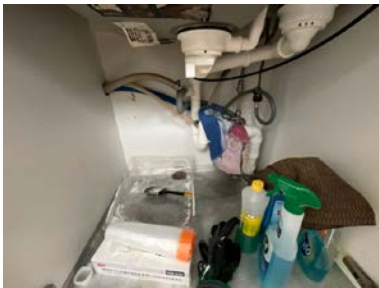
Eldre kobberrør kan over tid få slitasje, irr og innvendig korrosjon som kan svekke materialet. Det ble ikke registrert tegn til lekkasjer eller skader ved synlige deler av anlegget på befaringsdagen.

Vannledninger med høy alder har generelt økt risiko for lekkasjer som følge av materialslitasje og korrosjon. Da deler av rørføringen er skjult i konstruksjoner kan eventuelle lekkasjer utvikle seg over tid før de blir synlige.

Det anbefales jevnlig kontroll av synlige deler av rørsystemet. Ved fremtidig oppussing eller arbeider i konstruksjoner hvor rørføring ligger skjult, bør det vurderes utskifting eller oppgradering av eldre vannledninger.
