**Prisant.:** Kr 2 990 000,-  
**Omkostn.:** Kr 76 100,-  
**Total ink omk.:** Kr 3 066 100,-  
**Felleskostn.:** Kr 850,-  
**Selger:** Gisle Oddvar Fenne  
Helga Øvsthus Fenne

**Salgsobjekt:** Eierseksjon  
**Eierform:** Eierseksjon  
**Byggeår:** 2021  
**BRA-i/BRA Total** 79/85 kvm  
**Tomtstr.:** 1457.8 m²  
**Soverom:** 3  
**Antall rom:** 4  
**Gnr./bnr.** Gnr. 623, bnr. 89  
**Snr.** 3  
**Oppdragsnr.:** 1507250020

Flott 4-roms leilighet med god standard | Veranda med flott utsikt og gode solforhold | Carport med el-bil lader.

Leilegheit i sameiga  
Huldreven 24  
5736 Granvin

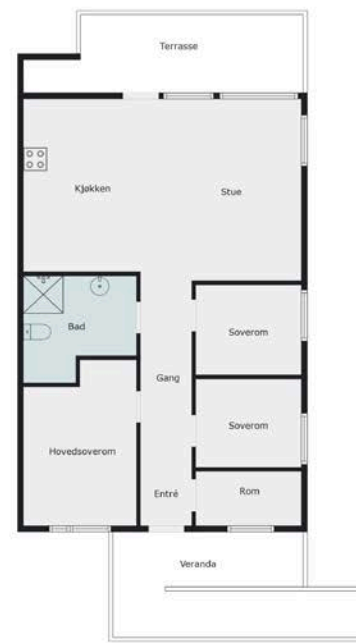
## 2. etasje

BRA-i: 79 m² Soverom i hjørne mot nord-øst (6,2 kvm), soverom på langvegg mot nord (6,3 kvm), soverom ved bad( 11,4 kvm), stue og kjøkken (32,2 kvm), bad (7,2 kvm), gangareal (8,4 kvm).

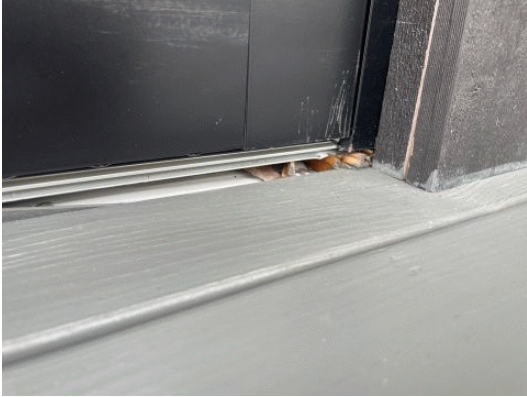
Bygningsdelen vert vurdert til TG 2 på grunn av manglende beslag i underkant av utvendig karm for terrassedør. Måten det er gjort på samsvarar ikkje med monteringsanvisning frå leverandør. Inntrenging av vatn og ei redusert levetid på bygningsdeler kan vere ein konsekvens av mangelen. Det samme gjeld for ytterdør. Her er det beslag, men overgang mot terskel er ikkje tilfredstillande. Synlig spiker i dørterskel. Dørblad tek i karm. Smøring og justering vert anbefalt. Dette inngår i normalt vedlikehald. Vindauger på samme vegg tilfredstillar EI 30 brannkrav. For å oppnå tilfredstillande brannetting må døra skiftast ut til ei dør med tilsvarande klassifisering som brannvindaugene.

**Merknader:** Manglende beslag i underkant av terrassedør fører til avvik ift. lekkasjesikring.

Bygningsdelen vert vurdert til TG 2 på grunn av manglende beslag i underkant av utvendig karm for terrassedør. Måten det er gjort på samsvarar ikkje med monteringsanvisning frå leverandør. Inntrenging av vatn og ei redusert levetid på bygningsdeler kan vere ein konsekvens av mangelen. Det samme gjeld for ytterdør. Her er det beslag, men overgang mot terskel er ikkje tilfredstillande. Synlig spiker i dørterskel. Dørblad tek i karm. Smøring og justering vert anbefalt. Dette inngår i normalt vedlikehald. Vindauger på samme vegg tilfredstiller EI 30 brannkrav. For å oppnå tilfredstillande brannetting må døra skiftast ut til ei dør med tilsvarande klassifisering som brannvindaugene.

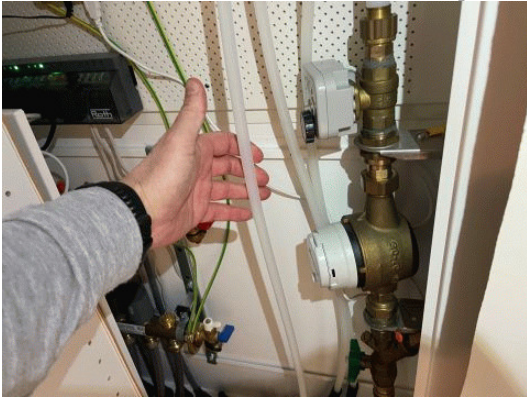
Stoppekran skal plasserast slik at ein kjem raskt til for stenging av vatn dersom ein lekkasje skulle oppstå. I dette tilfellet er stoppekran plassert i fordelerskap bak garderobeskap på soverom. Tilkomsten er begrensa sidan det også er rygg i skapet. Stoppekran manglar merking. Lause vasstøflar i fordelerskap kan med fordel forankrast betre. Trykkslag ved tapping kan framprovosera ein lekkasje. Mindre merknad: Servant på bad har litt treg avrenning ift. tappepunktets kapasitet.

**Merknader:** Lause vasstøflar i fordelerskap.

Stoppekran skal plasserast slik at ein kjem raskt til for stenging av vatn dersom ein lekkasje skulle oppstå. I dette tilfellet er stoppekran plassert i fordelerskap bak garderobeskap på soverom. Tilkomsten er begrensa sidan det også er rygg i skapet. Stoppekran manglar merking. Lause vasstiltørslar i fordelerskap kan med fordel forankrast betre. Trykkslag ved tapping kan framprovosera ein lekkasje. Mindre merknad: Servant på bad har litt treg avrenning ift. tappepunktets kapasitet.
