# VAKSDALSVEGEN 577 - Ditt neste hjem?

# Tilstandsrapport

## ENEBOLIG

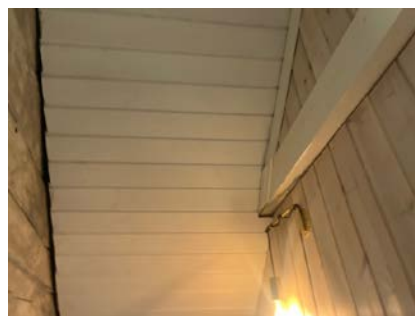
Det er saltak i trekonstruksjon med kraftige sperrer og dragere.  
Konstruksjonen er sjekket for synlige nedbøyninger og eventuelle avvik.

- Hele takkonstruksjonen er gjenbygget. Det er ingen mulighet til vurdering utover alder og observasjoner fra underliggende etg.
- Det er avvik:

Nærmere undersøkelse anbefales, tiltak kan ikke utelukkes
