# Tilstandsrapport

Enebolig

Kirkebyåsen 32, 1866 BÅSTAD

Befaringsdato: 28.05.2025

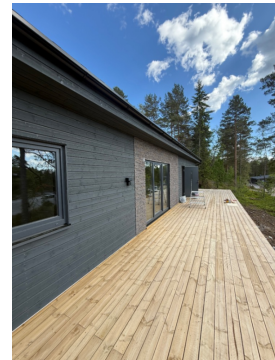
Vestvendt terrasse på ca. 58 m<sup>2</sup> med adkomst fra stue. Gulvet er utført med rillede impregnerte terrassebord.

- Det er ikke montert rekkverk.

Det er ikke montert rekkverk. Utbygger informerer om at dette vil bli montert i enighet med kjøper.

- Rekkverk må monteres for å lukke avviket.

Utbygger vil montere rekkverk etter kjøpers ønske, og det vil derfor ikke påløpe ytterligere kostnader for kjøper.

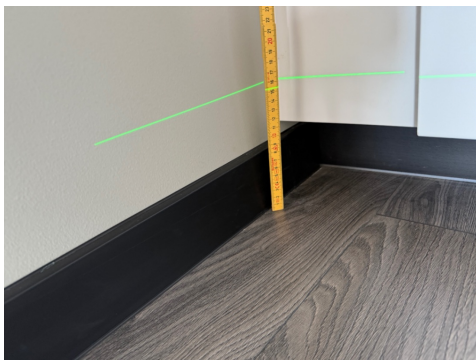
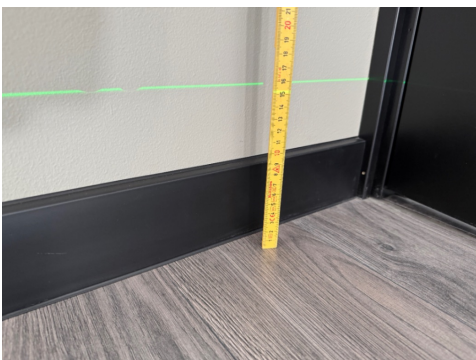
Gulv mot grunn er av støpt betongdekke.

Nivellering av gulvoverflater ble utført stue/kjøkken og soverom. Det er foretatt målinger i hvert hjørne av nevnte rom, samt flere punktmålinger innenfor 2m.

Måleavvik:

Soverom.

4mm fra hjørne til hjørne.

2mm innenfor 2 meter.

Stue/kjøkken.

5mm fra hjørne til hjørne.

Nivåforskjellene som ble målt er innenfor standardens krav til godkjente måleavvik.

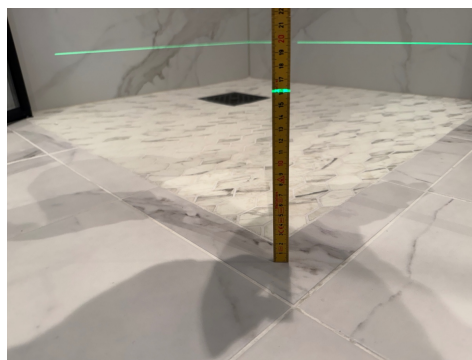
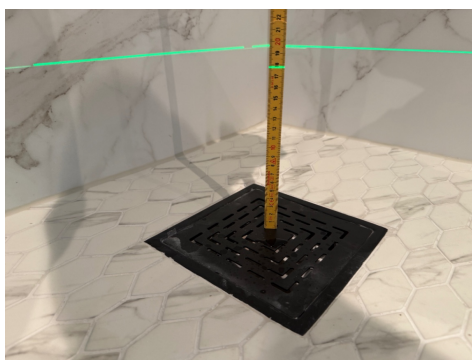
### ! TG 1 Overflater Gulv

Gulvet er flislagt. Rommet har vannbåren gulvvarme.

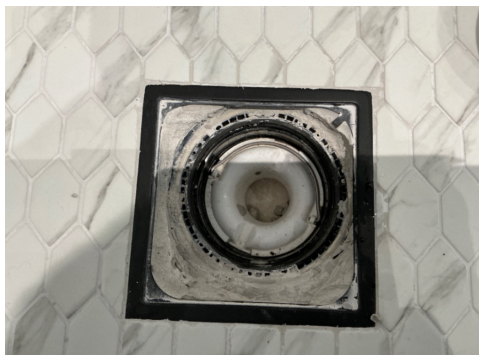
### ! TG 1 Sluk, membran og tettesjikt

Det er plastsluk og smøremembran med dokumentert utførelse.

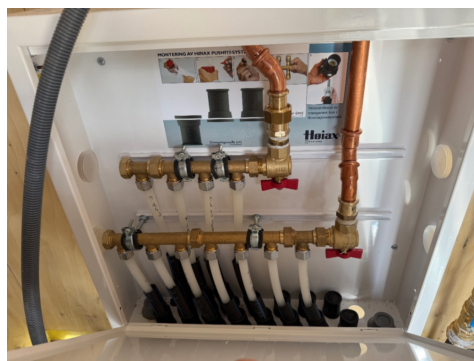
### ! TG 1 Vannledninger

Innvendige vannledninger er av plast (rør i rør). Det er besiktiget i rørskap.

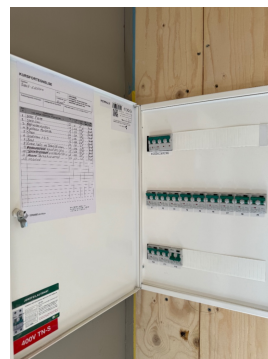
Det er automatsikringer i sikringsskapet. Undertegnede har ikke elektrokompetanse, og det elektriske anlegget er derfor ikke faglig vurdert. Det elektriske er veldig begrenset kontrollert i forbindelse med rapporten da dette krever Nemko godkjent kompetanse. På generelt grunnlag anbefales det kontroll av el-anlegget av autorisert firma.
