# Tilstandsrapport

Boligbygg med flere boenheter

Odelsvegen 9 , 2063 JESSHEIM

# gnr. 132, bnr. 286, snr. 97

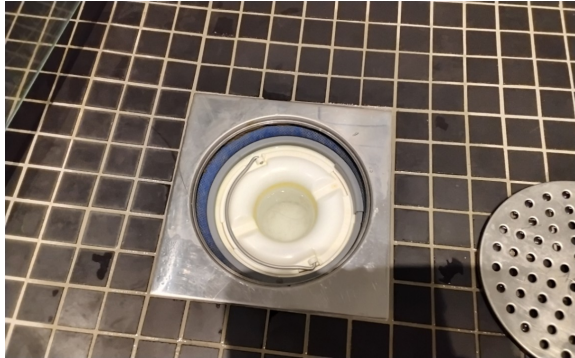
Rommet har plastsluk med synlig slukmansjett.  
Det foreligger ingen dokumentasjon på utførelsen av membranen og type.

Sluk i dusjsonen.

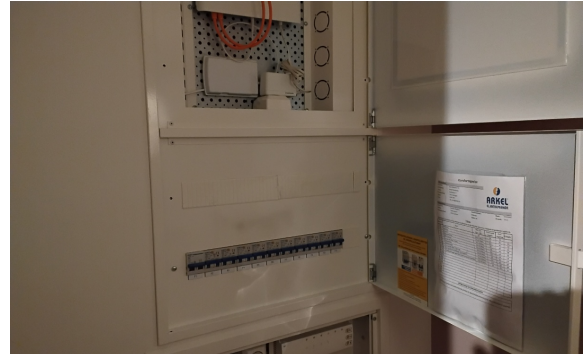
El skapet er plassert i boden.

El skap
