Myrvangvegen 42, 2335 STANGE

Nøkkelinformasjon

Salgsobjekt: Rekkehus
Eierform: Eierseksjon
Byggeår: 2014
BRA-i/BRA Total 60 kvm/60 kvm
Tomtstr.: 10 397 kvm
Soverom: 2
Gnr./bnr. Gnr. 96, bnr. 261
Snr. 7
Oppdragsnr.: 1213260006

Befaringsdato: 06.05.2026

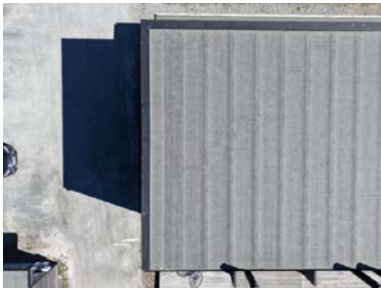
Taktekking av asfaltpapp. Det gjøres oppmerksom på at undersøkelsen av taktekingen av sikkerhetsmessige årsaker er gjennomført med drone. Metoden gjør det mulig å dokumentere forhold som ellers ville vært vanskelig tilgjengelige, men den gir ikke samme detaljeringsgrad som en fysisk, nærgående inspeksjon. Det kan derfor forekomme forhold som ikke lar seg avdekke via dronebasert undersøkelse, og videre undersøkelser kan være nødvendig.

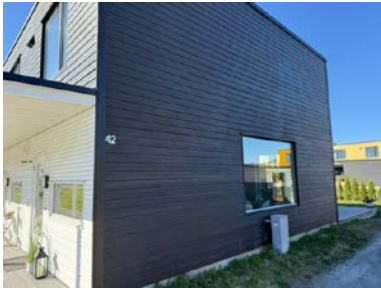
TG 2 Takkonstruksjon/Loft

Takkonstruksjonen er lukket. Det ble ikke registrert synlige avvik på innvendige overflater befaringdagen. Det er registrert skader på insektsnetting i luftespalte, og forholdet gir indikasjon på at fugl kan ha hatt tilgang til takkonstruksjonen. Forholdet medfører økt risiko for tilsmussing, fuktpåvirkning og skadeutvikling i takkonstruksjonen.

Skadet insektsnetting bør utbedres for å hindre videre tilgang for fugl og skadedyr. Takkonstruksjonen bør følges opp videre, og kontrolleres nærmere når forholdene ligger til rette for full inspeksjon.

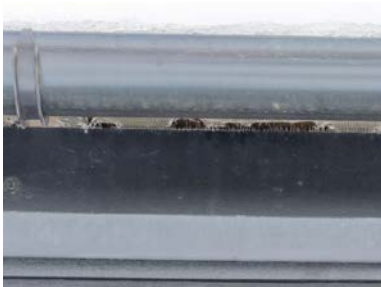
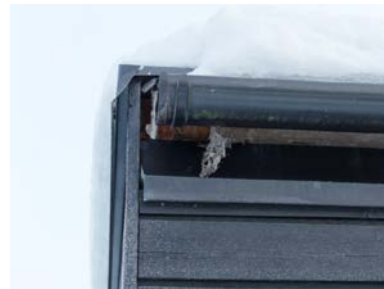
- Takkonstruksjon/loft: Takkonstruksjonen er lukket. Det ble ikke registrert synlige avvik på innvendige overflater befaringsdagen. Det er registrert skader på insektsnetting i luftespalte, og forholdet gir indikasjon på at fugl kan ha hatt tilgang til takkonstruksjonen. Forholdet medfører økt risiko for tilsmussing, fuktpåvirkning og skadeutvikling i takkonstruksjonen.

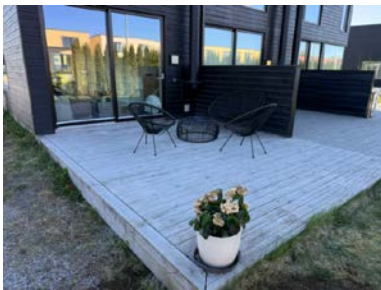
Utgang fra stue til vestvendt terrasse på 20 m². Terrasse i trekonstruksjoner. Terrassen har utebelysning og utvendig stikkontakt. Gulvflater er belagt med terrassebord.

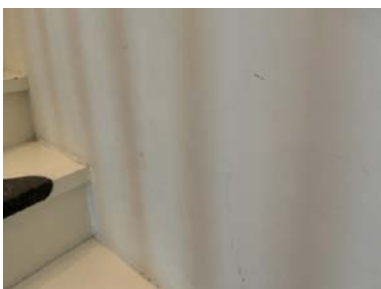
Vegger: Malte flater.

Gulv: Laminat og gulvbelegg.

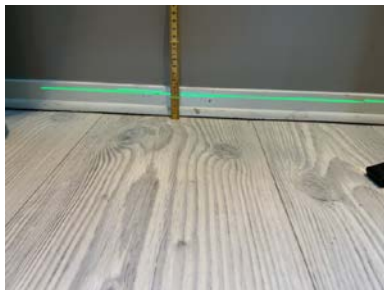
Boligen har etasjeskiller i støpt gulv mot grunnen og bjelkelag i trekonstruksjoner. Kontroll av etasjeskille utføres med nivelleringslaser. Det tas stikkprøver i to retninger i minst to rom per etasje der det lar seg gjøre. Ingen vesentlige avvik ble registrert. Målt lokalt avvik er <10mm og totalt avvik <15 mm pr. rom.

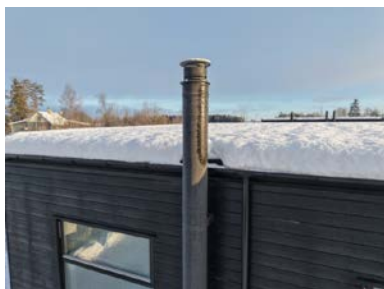
Utvendig stålpipe fra byggeår. Det er ikke montert ildsted.

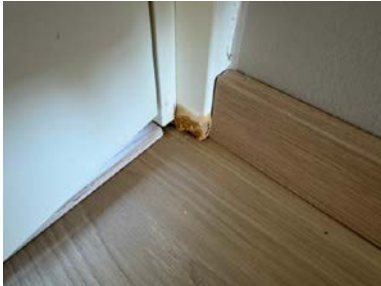
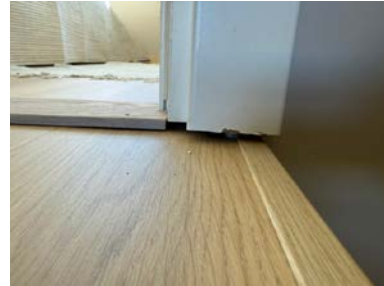
Det er registrert slitasje/skade på enkelte dørkarmen. Det er også registrert svelleskade på en dørlister, hvor årsak ikke er avklart. Det er utført overflatesøk med fuktindikator i området ved svelleskadet listverk, uten utslag ved befarig. Etter legging av nytt gulv er det i tillegg registrert mangelfull avslutning mellom gulv og karmrester, med synlige gliper mot gulvoverflaten. Forholdet medfører risiko for videre slitasje, smussansamling i åpne overganger og behov for lokale utbedringer over tid.

Skadde og svelleskadede karmrester/lister bør repareres eller skiftes lokalt. Der det er gliper mellom gulv og listverk, bør listverk skiftes og tilpasses mot ny gulvoverflate.

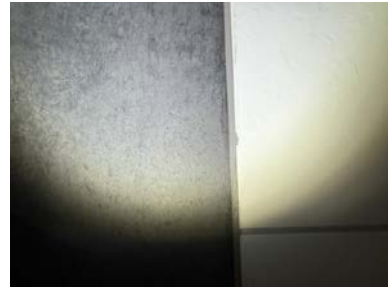
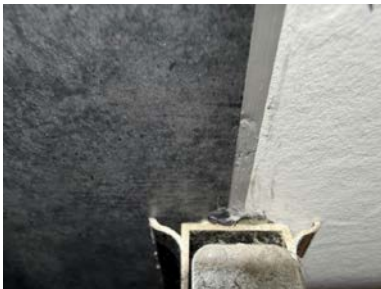
Baderomsplater i dusjsone er skiftet etter tidligere registrerte fuktskader. Utførelsen er ikke utført i henhold til produsentens monteringsanvisning, og det foreligger derfor ikke produktgaranti knyttet til tetthet. Det er registrert gliper i plateskjøter i dusjsone, hvor én glippe ved dusjvegg er tettet med elastisk fugemasse. Utførelsen fremstår ikke fagmessig god, med synlig søl av fugemasse. Forholdet medfører usikker tetthet i et område som er direkte utsatt for bruksvann, og løsningen vurderes ikke som en varig god reparasjon.

Baderomsplatene i dusjsonen bør monteres på nytt i henhold til produsentens monteringsanvisning, alternativt bør det påregnes montering av dusjkabinett for å begrense vannbelastningen på veggplatene.

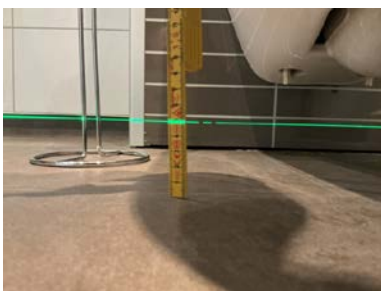
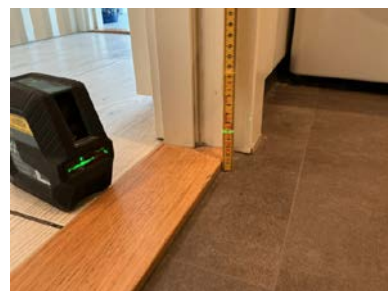
TG 2 Overflater Gulv

Det er etablert lokalt fall rundt sluk, og høydeforskjell mellom sluk og dør er tilfredsstillende. Deler av gulvet fra toalett og frem mot døråpning er imidlertid uten tilstrekkelig fall, og det er ikke etablert tilfredsstillende oppkant ved dør for å hindre at eventuelt lekkasjevann ledes ut av rommet. Forholdet medfører økt risiko for fuktbelastning på gulv ved dør og tilstøtende konstruksjoner.

Det anbefales at det etableres automatisk lekkasjestopper med fuktsensor ved dør. Ved senere oppgradering av badet bør fallforhold og oppkant ved dør utbedres i henhold til gjeldende krav.

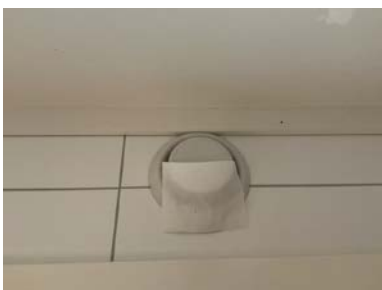
Det er balansert ventilasjon. Avtrekk er testet med papir og det registreres sug i kanalen.

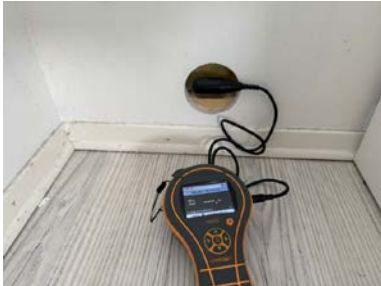
TG 1 Tilliggende konstruksjoner våtrom

Det er foretatt hulltaking med 73 mm hullbor i nedre del av vegg fra tilstøtende soverom. Det er gjennomført fuktmåling i konstruksjonen. Undersøkelsen viser ingen tegn til skader eller fukt i konstruksjonen. Piggmåling: under 6 vektprosent.

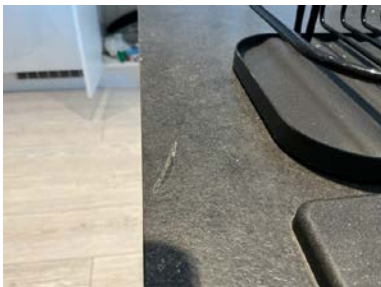
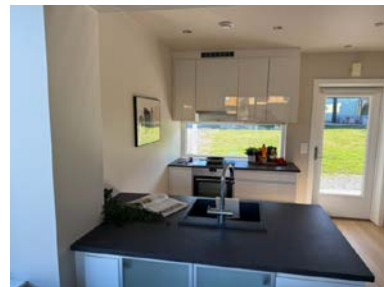
HTH kjøkkeninnredning. Innredning med glatte fronter. Benkeplate av laminat. Kjøkkenøy. Nedfelt oppvaskkum med ett-greps kjøkkenarmatur. Integreert platetopp, stekeovn, oppvaskmaskin, og kjøleskap med fryser. Komfyrvakt. Fuktensor til automatisk vannstopper synlig under oppvaskkum. Gulvflater belagt med laminat. Vegg- og himlingsflater i malte flater. Kjøkkeninnredningen fremstår med normal brukslitasje, med enkelte bruksmerker.

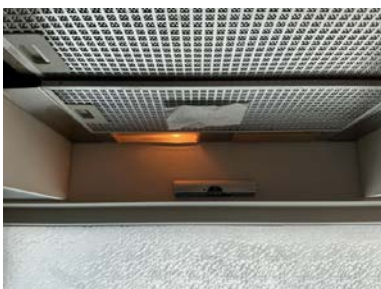
Ventilator i overskap. Kjøkkenventilatoren er testet med papir og det registreres sug i kanalen.

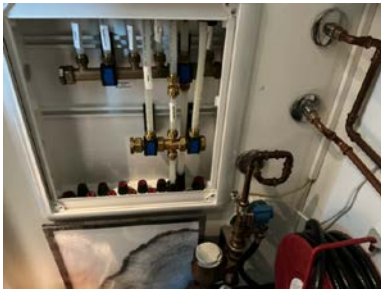
Det er registrert funksjonssvikt i automatisk vannstopper. Ved test av fuktsensorer på kjøkken og i bod slo ikke systemet ut. Forholdet innebærer at lekkasjer ikke stanses automatisk, og medfører risiko for vannskader på installasjoner og tilstøtende konstruksjoner.

Automatisk vannstopper bør utbedres eller skiftes ut snarlig slik at lekkasjesikring fungerer etter hensikten.

Selger informerer at utbedring er bestilt.

Kostnadsestimat: Under 20 000

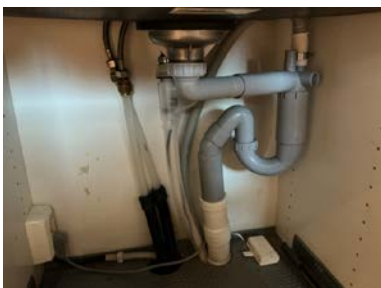
Synlige avløpsrør i plast.

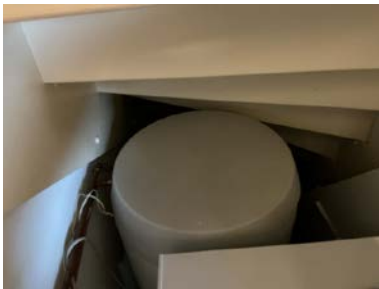
Varmtvannsbereder på 116L (fra 2014) plassert i bod under trapp.

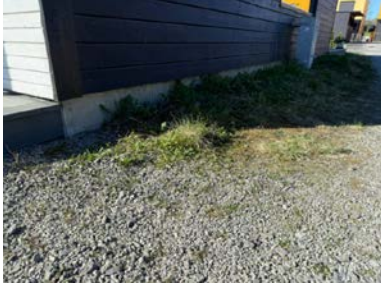
Bygningen har grunnmur i isolerte elementer. Deler av grunnmuren er ikke tilgjengelig for undersøkelser på grunn av tilstøtende terrasser.
