## Strøken, romslig og moderne 3-roms toppleilighet med nydelig plassering! P-plass | Heis

# Tilstandsrapport

# gnr. 471, bnr. 116, snr. 18

Befaringsdato: 11.09.2025

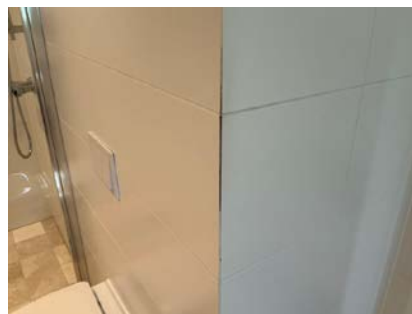
Løs/manglende fugemasse på utvendig hjørne. Må refuges med silikon

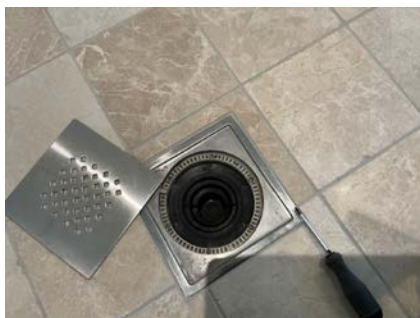
Synlig membran registrert i sluk. Det må bemerkes at selv om synlig membran er registrert er det likevel områder som kan være tildekt av smuss, fugemasse, flislim og lignende slik at selve utførelsen og tetthet ikke kan garanteres ved denne type kontroll (visuell kontroll)

Ingen unormale utslag ved bruk av fuktindikator

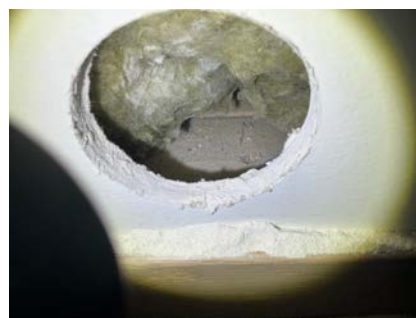
Hulltaking er foretatt uten å påvise unormale forhold

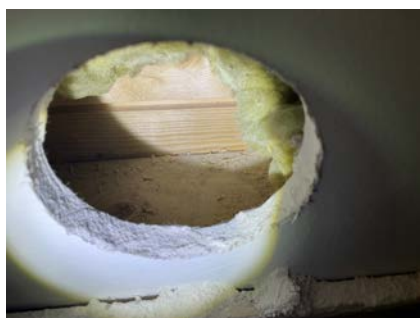
Hulltaking er foretatt uten å påvise unormale forhold

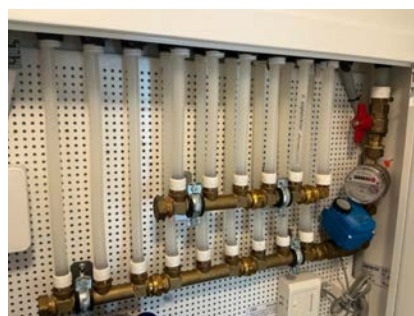
Vannrør av type rør i rør system. Fordelerskap plassert på teknisk rom. Ingen tegn til svikt. Stoppekran plassert inne i fordelerskap. Funksjon ok.

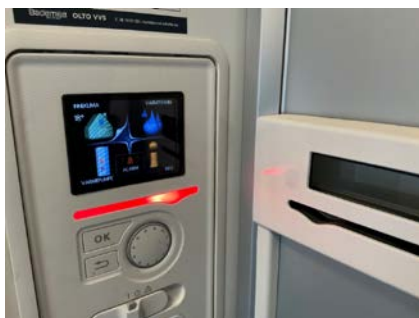
Det er montert ventilasjon i boligen. Ventilasjon er kun kontrollert ved å kjenne etter merkbar tilluft og avsug fra diverse ventiler og ingen ulyd registrert fra selve motoren. Jevnlig filterskifte (normalt årlig) må forventes.

Varsling på display ved befaring som tilsier at det må utføres kontroll/service av fagkyndig

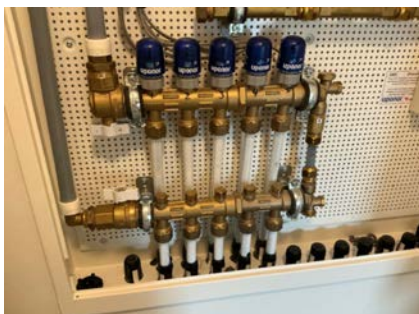
Fordelerskap

Vannbåren gulvvarme med samlestock inne i fordelerskap som er plassert på badet. Ingen synlig tegn til svikt ved befaringen. For nærmere kontroll og eventuell service på denne type installasjon/anlegg må det utføres av fagkyndig. TG er satt ut fra synlige forhold.
