Strøken, romslig og moderne 3-roms toppleilighet med nydelig plassering! P-plass | Heis

Tilstandsrapport

gnr. 471, bnr. 116, snr. 18

Befaringsdato: 11.09.2025

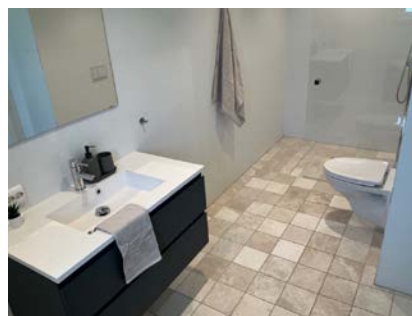
4 ETASJE > BAD/VASKEROM

Baderom fra byggetid. Ferdiggattest er lagt til grunn som dokumentasjon på at arbeidet er utført av firma/fagfolk.

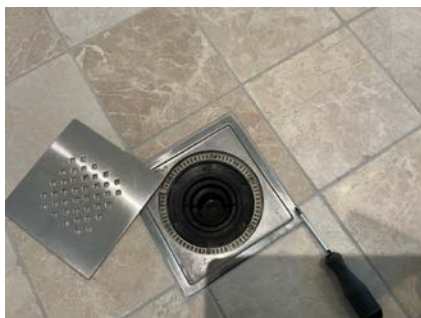
4 ETASJE > BAD/VASKEROM

Synlig membran registrert i sluk. Det må bemerkes at selv om synlig membran er registrert er det likevel områder som kan være tildekt av smuss, fugemasse, flislim og lignende slik at selve utførelsen og tetthet ikke kan garanteres ved denne type kontroll (visuell kontroll)

Ingen unormale utslag ved bruk av fuktindikator

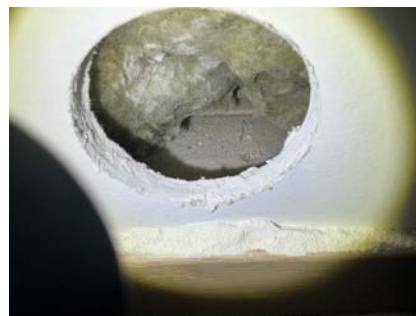
4 ETASJE > BAD

Hulltaking er foretatt uten å påvise unormale forhold

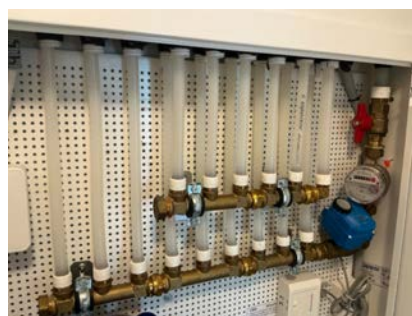
Vannrør av type rør i rør system. Fordelerskap plassert på teknisk rom. Ingen tegn til svikt. Stoppekran plassert inne i fordelerskap. Funksjon ok.

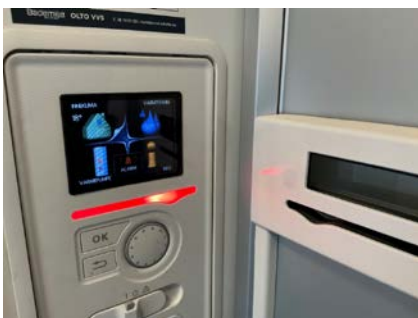
Det er montert ventilasjon i boligen. Ventilasjon er kun kontrollert ved å kjenne etter merkbar tilluft og avsug fra diverse ventiler og ingen ulyd registrert fra selve motoren. Jevnlig filterskifte (normalt årlig) må forventes.

Varsling på display ved befaring som tilsier at det må utføres kontroll/service av fagkyndig

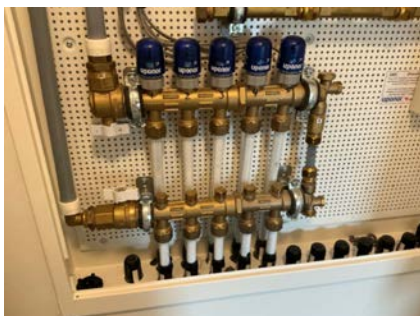
Fordelerskap

Vannbåren gulvvarme med samlestock inne i fordelerskap som er plassert på badet. Ingen synlig tegn til svikt ved befaringen. For nærmere kontroll og eventuell service på denne type installasjon/anlegg må det utføres av fagkyndig. TG er satt ut fra synlige forhold.
