Dyrgravveien 24A, 3617 KONGSBERG

**Pen 3-roms toppleilighet med flott utsikt og nærhet til fine turområder - Oppusset i 2020 - Varmtvann inkludert!**

# Tilstandsrapport

## BOLIGBYGG MED FLERE BOENHETER

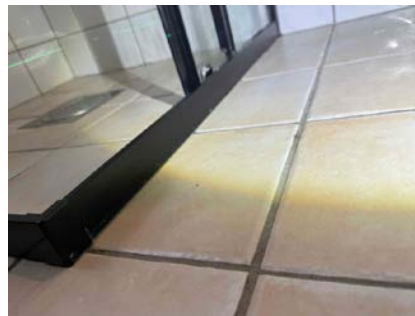
- Det er mulighet for at det kan forekomme vannlekkasje på våtrommet hvor vann ikke vil gå til sluk.
- Det er påvist at noen fliser har bom (hulrom under).

Det er tett mellom skinnen til dusjvegger og gulvfliser.

Dette kan medføre at eventuelt lekkasje vann fra toalett servant eller fordelingssskap ikke ledes til sluk.

Bildet viser skinnen til dusjdørene mot gulvet.

- Selv om bom eller hull i flisene ikke alltid er et umiddelbart problem, bør det overvåkes nøye for eventuell utvikling i sprekker i flisfuger e.l. oppstår. Dette må en foreta tiltak for, for å begrense utviklingen.

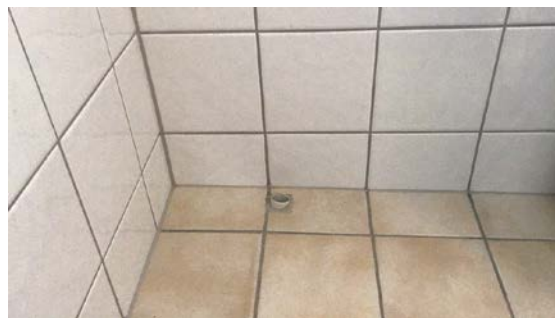
Vannlås til vaskemaskin mangler. Dette kan medføre risiko for lukt og fuktskader dersom det ikke utbedres.

Bildet viser avløpet til vaskemaskin uten vannlås.

Det bør monteres vannlås til vaskemaskin for å hindre risiko for lukt og redusert inneklime. Manglende vannlås kan føre til uønsket lukt og redusert inneklime.
