Myraveien 35, 8622 MO | RANA

Superfin 3-roms selveierleilighet i 2.etg på 86kvm BRA-i! Bygd 2021-2022, garasjeplass og stor terrasse på ca. 23kvm.

Tilstandsrapport

ANDELSLEILIGHET I 2. ETASJE

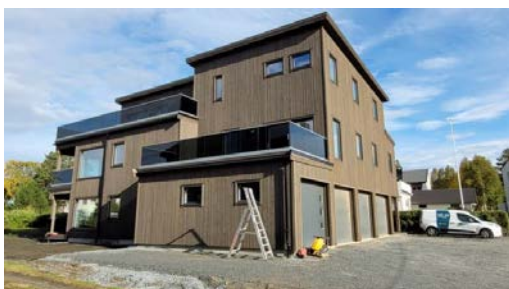
Altan på 23,4 m² med glassrekkverk. Rekkverket har en høyde på ca. 102 cm.
Undergulv/membran med overliggende gulv av spaltbord.
Adkomst via dør fra stuen.
Manglende overganger i skjøter på håndløper på rekkverket.

Terrasse oppført utenfor fasade sørvest.

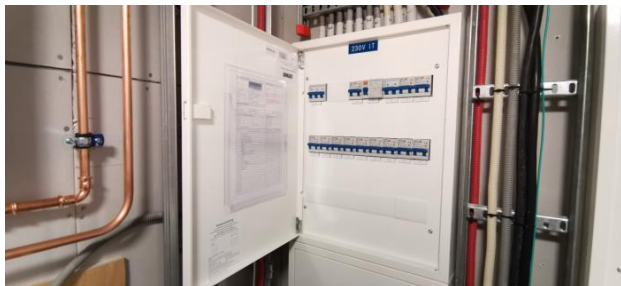
Kontroll av el-skapet.

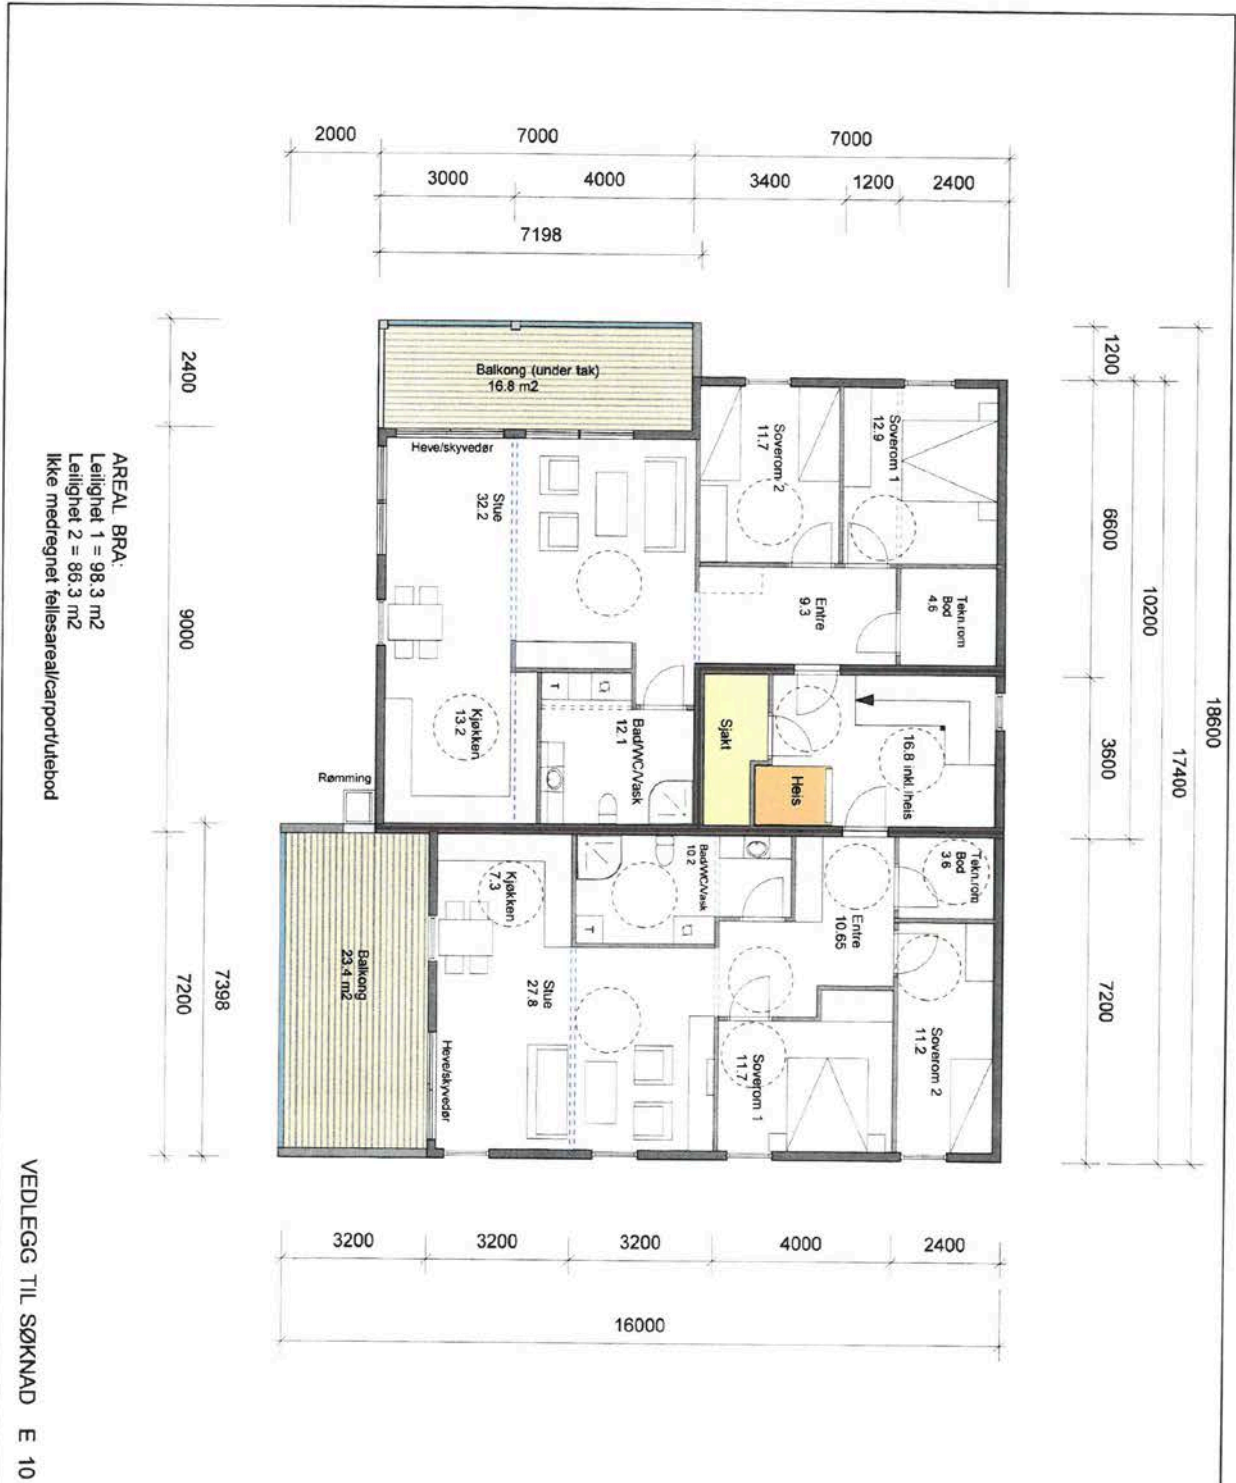
VEDLEGG TIL SØKNAD E 13

| | BOLIG m/4 leiligheter | TEGNINGEN VISER: Plantegning 2. etasje | REV: Tegningsnr. og revisjonsdato A 435 2019 003 18.03.2019 B 435 2019 003 30.08.2019 C 435 2019 003 01.03.2020 D 435 2019 003 30.03.2020 E F G H I |
