Myraveien 35, 8622 MO | RANA

**Superfin 3-roms selveierleilighet i
2.etg på 86kvm BRA-i! Bygd
2021-2022, garasjeplass og stor
terrasse på ca. 23kvm.**

Tilstandsrapport

ANDELSLEILIGHET I 2. ETASJE

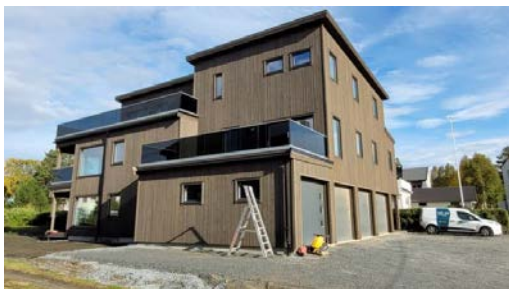
Altan på 23,4 m² med glassrekkverk. Rekkverket har en høyde på ca. 102 cm.
Undergulv/membran med overliggende gulv av spaltbord.
Adkomst via dør fra stuen.
Manglende overganger i skjøter på håndløper på rekkverket.

Terrasse oppført utenfor fasade sørvest.

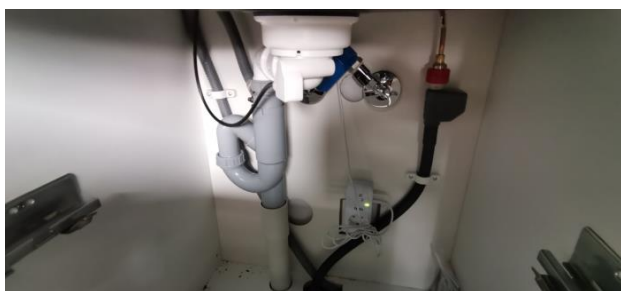
Integrert oppvaskmaskin. Lekkasjesikring i skroget under oppvaskkummen.

Kjøkkeninnredning av merket DrømmeKjøkken og hvitevarer av merket AEG.

Kontroll av røropplegg under oppvaskkummen.

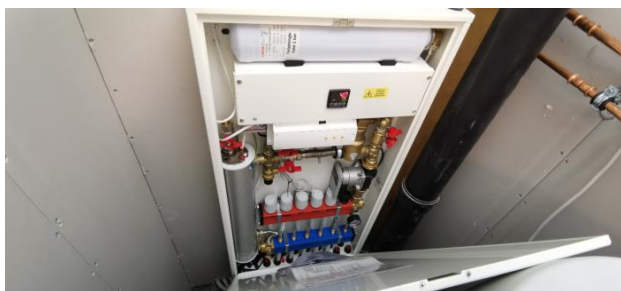
Leiligheten har vannbårenvarme i gulv, ikke i baderommet her er det elektriske varmekabler.

Fordelerskap plassert i teknisk rom.

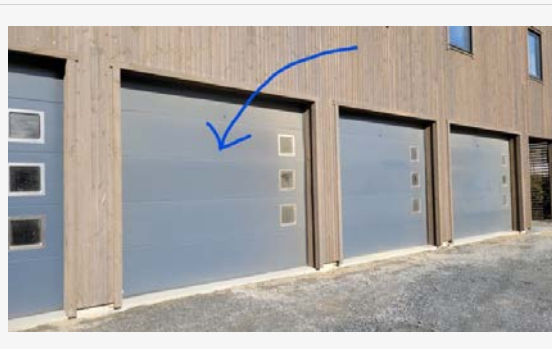
Garasje

Biloppstillingsplass for en bil.

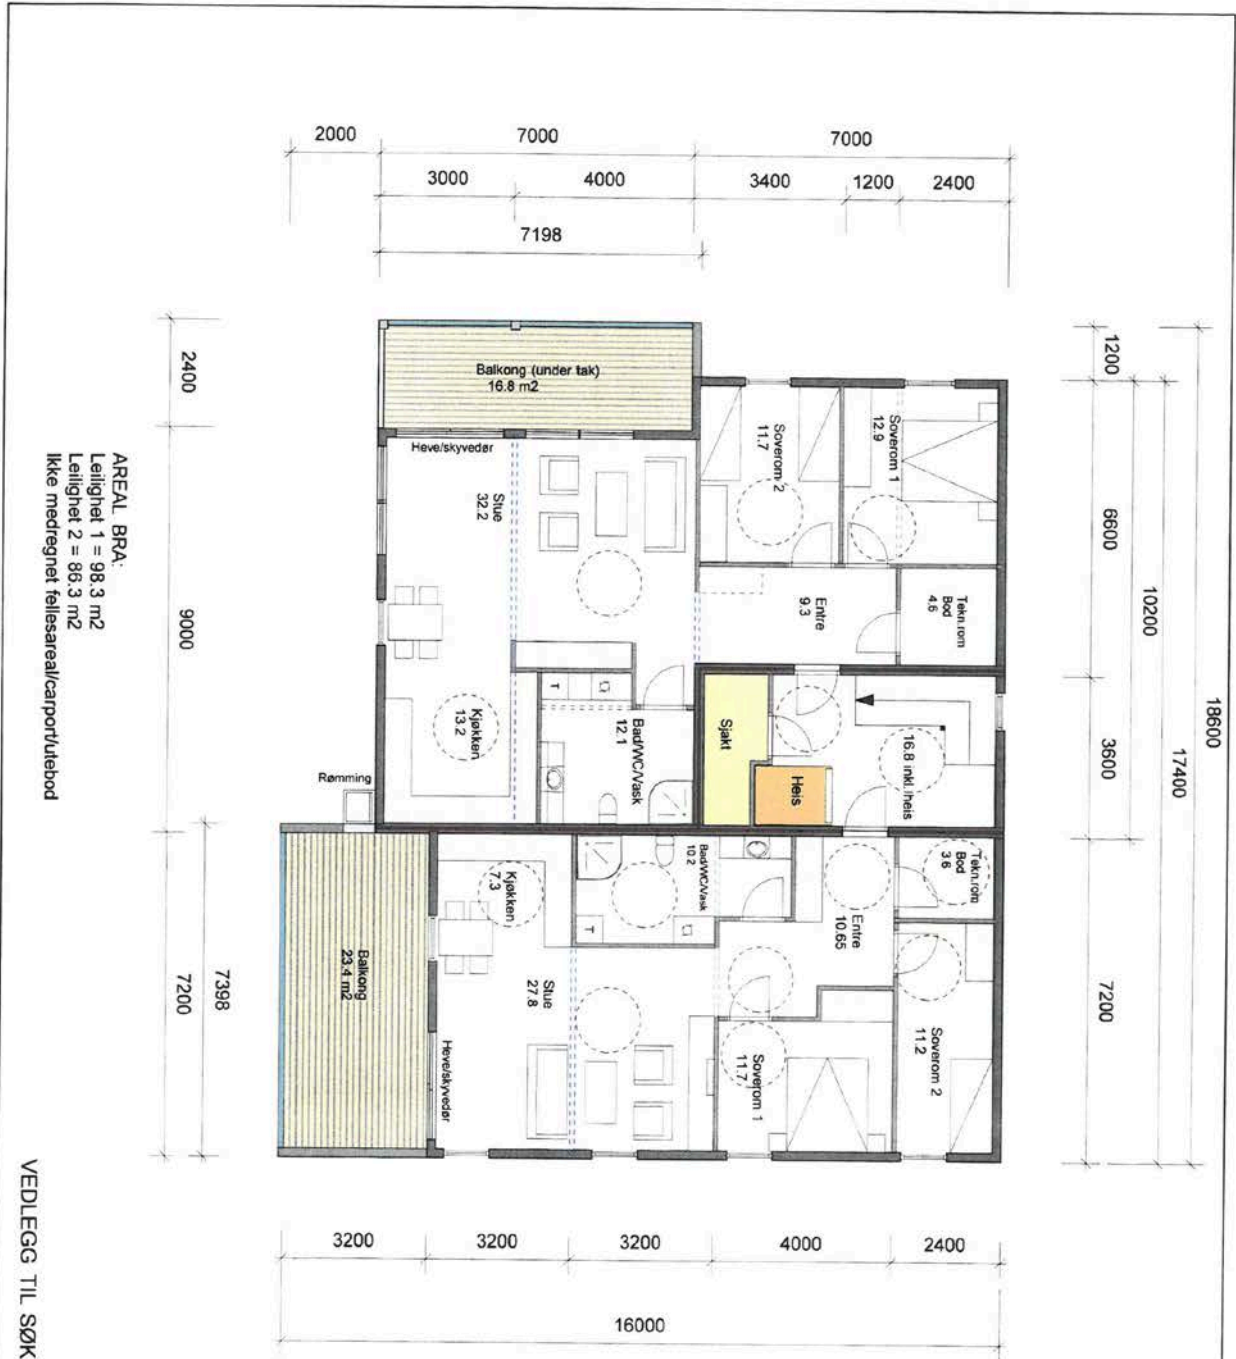
VEDLEGG TIL SØKNAD E 10

AREAL BRA:
 Leilighet 1 = 98.3 m²
 Leilighet 2 = 86.3 m²
 Ikke medregnet fellesareal/caipor/utebod

BOLIG m/4 leiligheter	TEGNINGEN VISER: Plantegning 2. etasje	REV: Tegningnr. og revisjonsdato A 435 2019 003 18.03.2019 B 435 2019 003 30.08.2019 C 435 2019 003 01.03.2020 D 435 2019 003 30.03.2020 E F G H I
	Tilskjriver: Myravden 35 AS v/ Bjørn R. Kristiansen Postadresse: Mellomvika 7 A, 8622 Mo i Rana Byggesplass: Myravden 35, 8622 Mo i Rana Kommune: Rana Kommune G. nr. 20 B. nr. 801 E nr. —	HandverkerBygg og Utleie AS Mellomvika 7 A, 8622 Mo i Rana Tlf: 75124777 Fax: 7512478 mob: 99072226 Mailadresse: handverker@byggpub.no	MÅLESTOKK 1 : 100

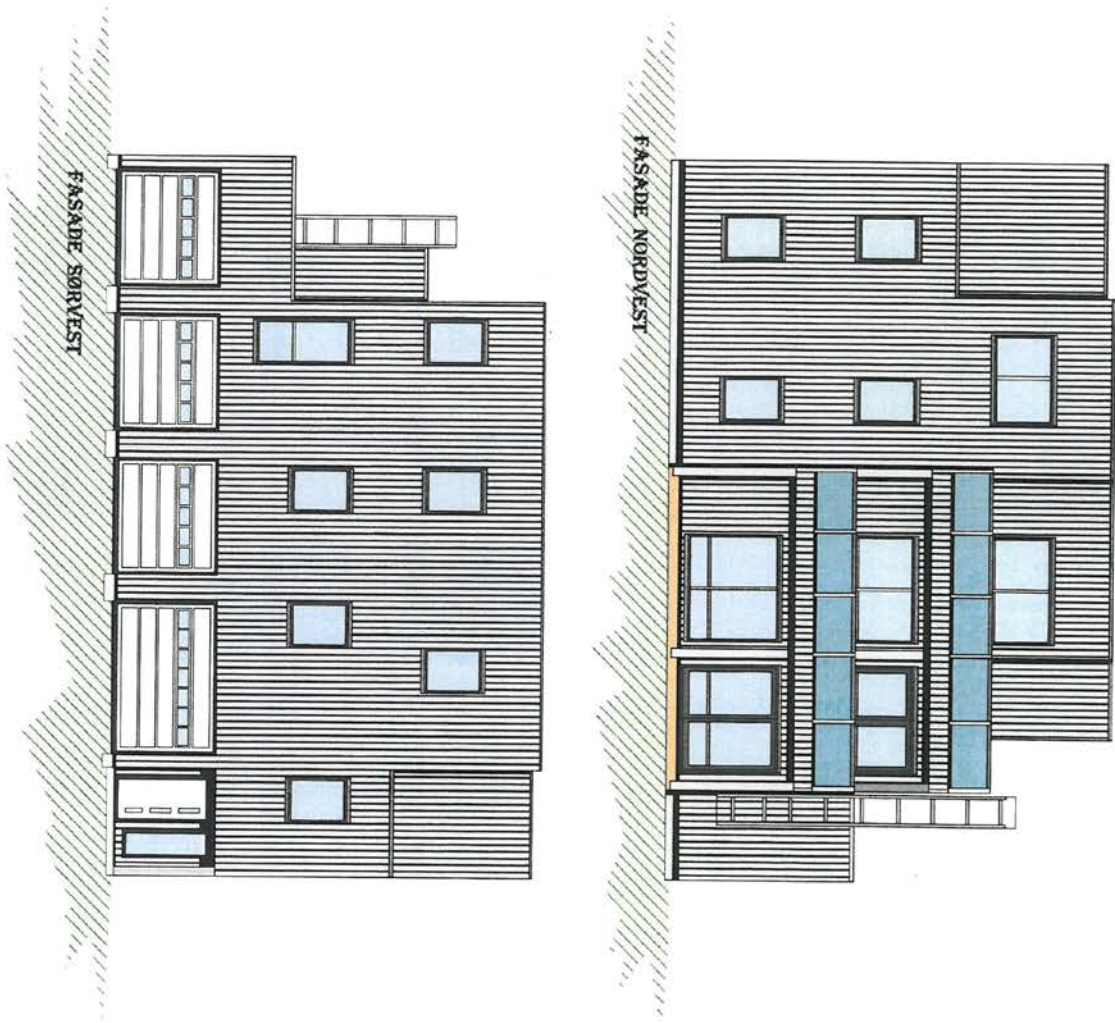
VEDLEGG TIL SØKNAD E 13

Prosjekt No : 435 2019	BOLIG m/4 leiligheter	TEGNINGEN VISER: FASADER Nordvest og Sørøst	REV: Tegningsnr. og revisjonsdato A 435 2019 006 18.03.2019 B 435 2019 006 28.08.2019 C 435 2019 006 01.03.2020 D 435 2019 006 30.03.2020 E F G H I
	Tiltakshaver: Myraveien 35 AS v/Bjørn R. Kristiansen Postadresse: Mellomvika 7 A, 8622 Mo i Rana Byggeplass: Myraveien 35, 8622 Mo i Rana Kommune: Rana Kommune G. nr. 20 R. nr. 801 F.nr. --	Handverkeren Bygg og Utleie AS Mellomvika 7 A, 8622 Mo i Rana Telefon: 51274777 Fax: 51274751 mobil: 90172226 Mailadresse: handverkeren@byggopp-tved.no	MÅLSTOKK 1 : 100
