Eikelivegen 2B, 2005 RÆLINGEN

Tilstandsrapport

gnr. 106, bnr. 74, snr. 2

Befaringsdato: 30.05.2024

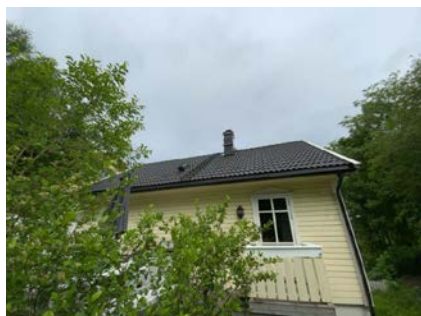
Takteking anses å ha sin tiltenkte funksjon uten negative avvik utfra alder tatt i betraktning. Kommende lokale utskiftninger av stein er påregnelig på sikt som normalt vedlikehold. Taktekke ble inspisert fra bakkenivå. Taktekket er i hovedsak vurdert opp mot alder og gjenværende forventet levetid.

Besiktigelse av taktekke.

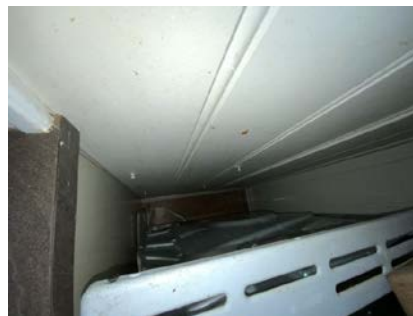
Kontroll bak ovn. Ingen tegn til fuktskader på befaringdagen.

- Det må påregnes lokal utbedring/utskifting.

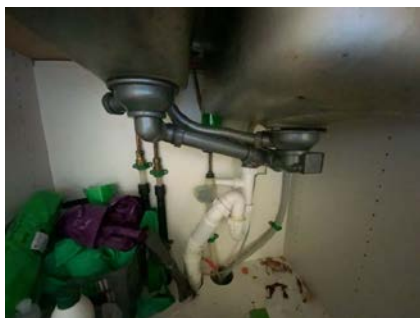
Vannrør fra byggeår av materialtype pex og kobber. Fordelerskap plassert i bod. Waterguard i benkeskap på kjøkken bør etableres for god sikring av lekkasjevann. Alder er normalt i seg selv en vurderingskriterie hva angår slitasjegrad. Videre bemerkes at bunnledninger av den årsak følgelig heller ikke er kontrollert. Ingen negative avvik observert på befaringsdagen.

Besiktigelse av røropplegg.

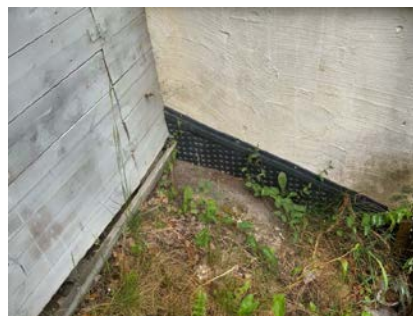
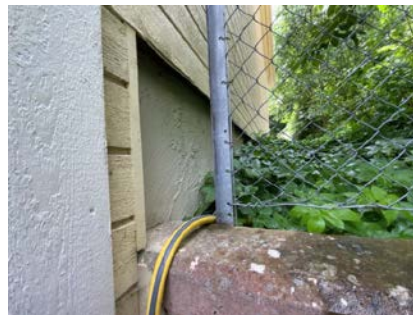
Grunnet skjult i byggegrunn er materialvalg ikke mulig å konstatere. Drenering ble kontrollert fra bakkeplan der det ukjent for undertegnende vdr. dreneringens tilstand videre under grunn. Synlig fuktsikring på kontrollstedene.

Kontroll av drenering/fuktsikring.

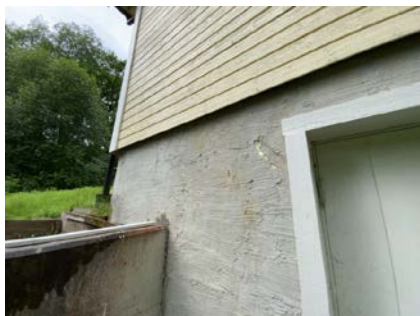
Synlige avvik.

- Det må foretas lokal utbedring.

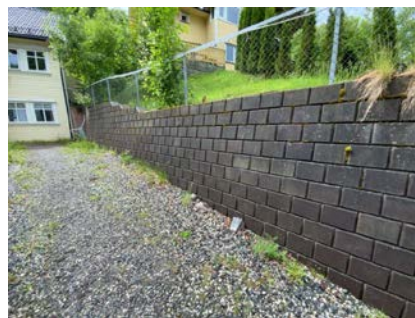
- Det er påvist mindre sprekker og/eller skjevheter i muren.
- Konstruksjonene har skjevheter.

Besiktigelse av støttemur.
