Sverres gate 41, 2317 HAMAR

HAMAR SENTRUM

Nøkkelinformasjon

Tilstandsrapport

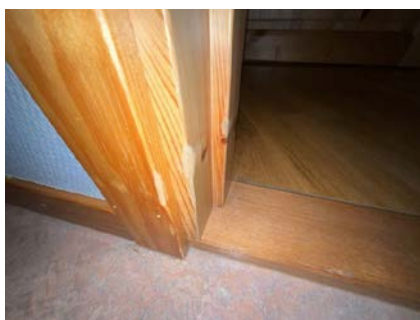
TG 2 Andre innvendige forhold

Oppvarming med elektrisitet. Opplyst om 1 defekt panelovn på stuen.

- Det er påvist andre avvik:

- Det må foretas tiltak for å lukke avviket.

Påregnelig med utskifting av defekt panelovn.

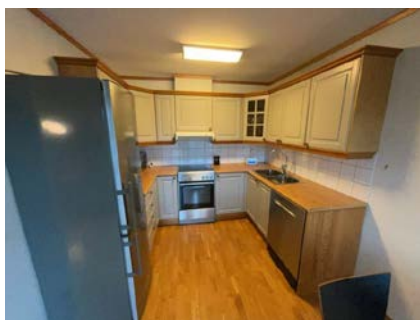
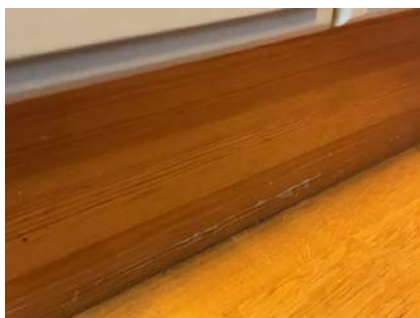
! TG 2 Avtrekk

- Det er påvist andre avvik:

- Det må foretas tiltak for å lukke avviket.

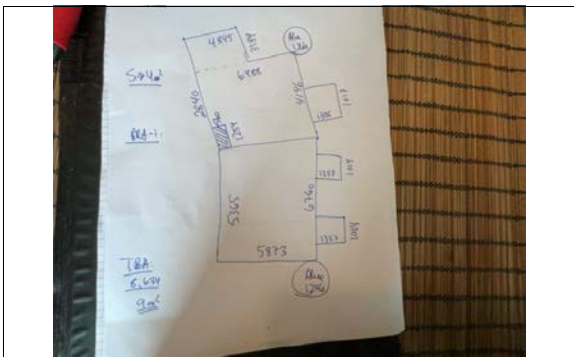
Arealmåling av leiligheten.
