Nyere og moderne  
familiehytte fra 2018.

Storjegerveien  
10 / 2460 Osen

# Tilstandsrapport

# gnr. 36, bnr. 860

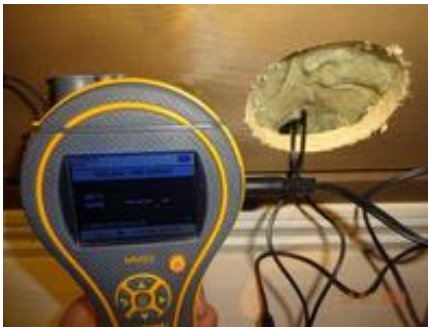
Hulltaking er foretatt nederst på delevegg mot våtsonen. Ved bruk av fuktmåler ble det ikke registrert unormale verdier.

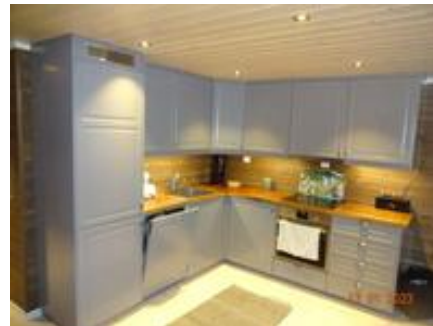
## KJØKKEN

IKEA innredning fra byggeåret.  
Kjøkkeninnredning med heltre benkeplate, over og underskap, speil fronter, opplegg for oppvaskmaskin, ettgreps blandebeholder og rustfri kum.  
Montert lekkasjestopper under kjøkkenbenk.  
Montert komfyrvakt over koketopp.  
Integrert koketopp, oppvaskmaskin, stekeovn, kjøll og frys.

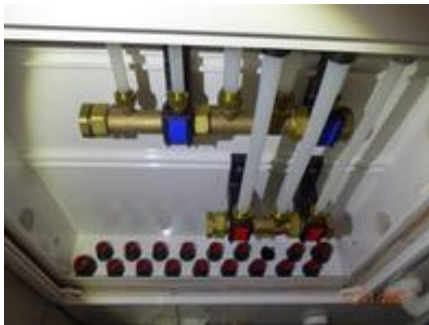
Stoppekran under kjøkkenbenk.  
Vannledninger av rør i rør.  
Koblingskap for vannrør i vegg på bad/vaskerom.  
Etablert drepsåpning for eventuelt lekkasjevann.  
Montert utvendig vannkran.

- Rørkursene på rør-i-rør systemet på vannledninger er ikke merket.
