Kristian Bakkens veg 27B, 2316 HAMAR

**HAMAR VEST**

# DITT NYE HJEM?

| Tilstandsrapport ..... | 35 |

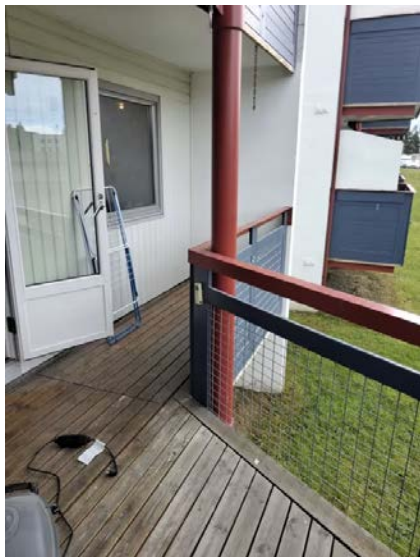
### 6.1 Balkong, terrasse, platting

- Balkong, terrasse, platting: Balkonger og terrasser som ligger mer enn 50 cm over terreng skal sikres med rekkverk. Rekkverkshøyden er målt til 98 cm. Dette er lavere enn dagens forskriftskrav på 100 cm, men tilfredsstiller krav på oppføringstidspunktet.

Oversiktsbilde balkong.

For å lukke avviket må høyden på rekkverket heves til dagens krav på 100 cm.

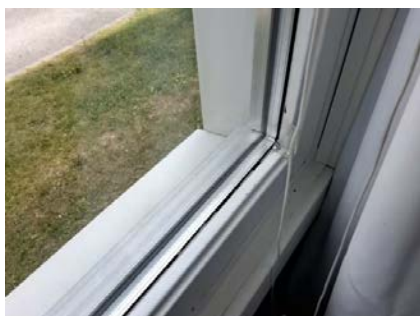
### 6.2 Vinduer og dører

Leiligheten har vinduer med to-lags glass.

| Med tanke på oppnådd alder er punktering av glass i tiden som kommer påregnelig. TG2 er valgt for belyse risiko. | |

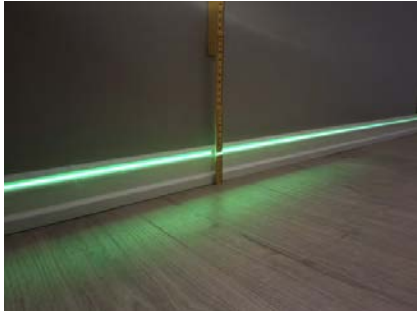
## 6.3 Etasjeskille og gulv på grunn

Etasjeskille ble kontrollert med nivelleringslaser.

| Kontroll av etasjeskille utføres med nivelleringslaser. Det tas stikkprøver i to retninger i minst to rom per etasje der det lar seg gjøre.<br>Ingen vesentlige avvik eller skader ble registrert. Målt lokalt avvik er <10mm og totalt avvik <15 mm. | |

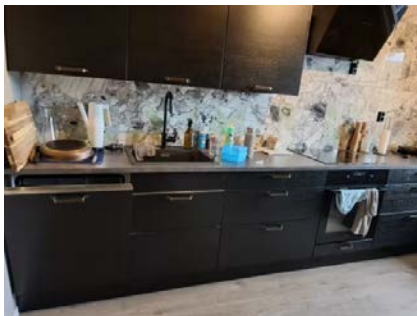
## 6.4 Kjøkken

Oversiktsbilde kjøkken.

| Norema kjøkkeninnredning. Innredningen er fra 2021. Innredning med glatte fronter. Benkeplate av laminat. Nedfelt oppvaskkum med ett-greps kjøkkenarmatur. Stikkontakter over kjøkkenbenk. Fuktsensor til automatisk vannstopper synlig under oppvaskkum. Gulvflater belagt med laminat. Vegg og himlingsflater i malte flater. | |

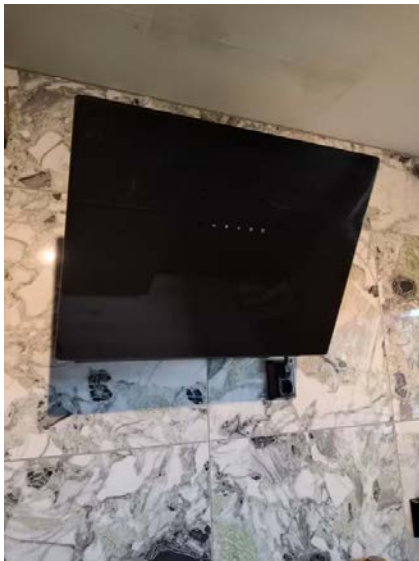
Vegghengt kullfilterventilator.

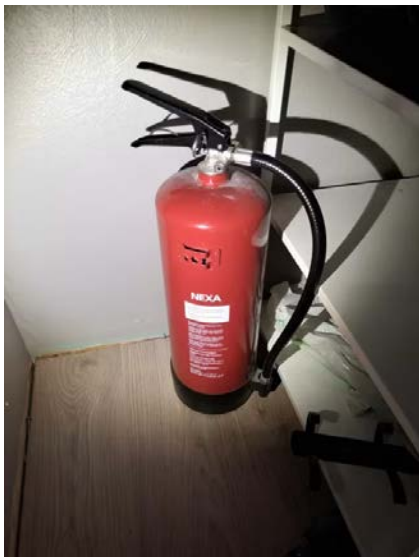
## 6.5 Lovlighet

Brannslukningsapparat er plassert i entré.

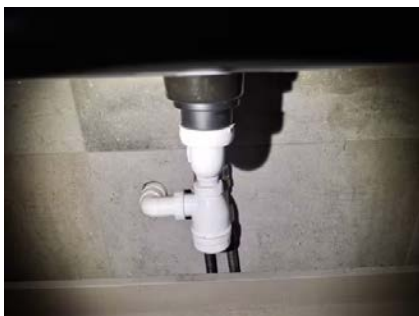
## 6.6 Avløpsrør

| Type avløpsrør | Plast |

Det er flere boenheter i bygget og kontroll om kloakk er luftet over tak er ikke foretatt. En test ble utført ved å skylle ned vann i toalettet samtidig som vannstanden i sluket ble sjekket. Ingen endringer ble registrert i denne prosessen. Med utgangspunkt i disse observasjonene, vurderes det at lufting av kloakken er tilstrekkelig ivarettatt. Det er ikke påvist noen stakeluke i boenheten. Staking kan i enkelte tilfeller utføres via sluk eller andre installasjoner med avløp.

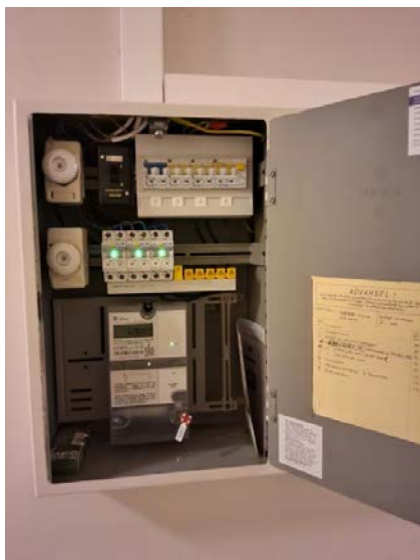
## 6.8 Elektrisk

Sikringsskap er plassert i felles gang.

Med bakgrunn i de registrerte avvik bør det gjennomføres en utvidet el-kontroll av en kvalifisert elektrofaglig person.

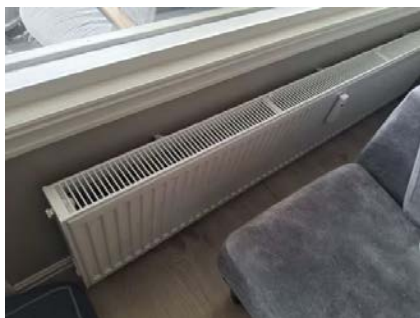
## 6.9 Vannbåren varme

- Vannbåren varme: Radiatorer (med tilhørende røropplegg) er vurdert til å ha en alder som tilsier at anbefalt brukstid er passert. Konsekvens er usikker restlevetid. Det er ikke behov for utbedringstiltak siden anlegget fungerer i dag, men ut ifra alder kan skader plutselig oppstå på eldre anlegg. TG2 Er satt for å belyse risiko.

Det er skiftet en radiator på stue.

Det er ikke behov for utbedringstiltak siden anlegget fungerer i dag, men ut ifra alder kan skader plutselig oppstå på eldre anlegg. TG2 Er satt for å belyse risiko.

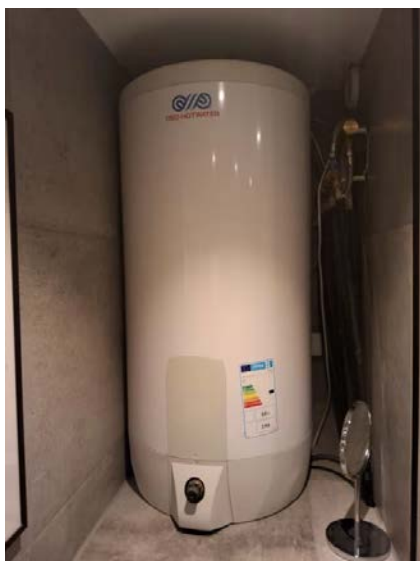
## 6.10 Varmtvannsbereder

Varmtvannsbereder er plassert i egen nisje bak toalett.

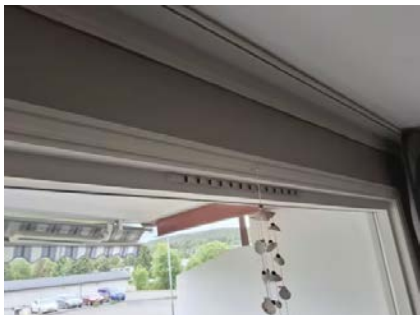
## 6.11 Ventilasjon

Tilluft med spalteventiler i vinduer.

Type ventilering Mekanisk avtrekk

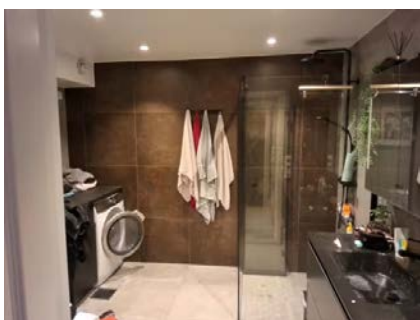
## 6.12 Våtrom

Oversiktsbilde bad.

Det er fremlagt dokumentasjon på at fall på gulvet er utført i tråd med preakseptert ytelse i byggeteknisk forskrift (TEK17).

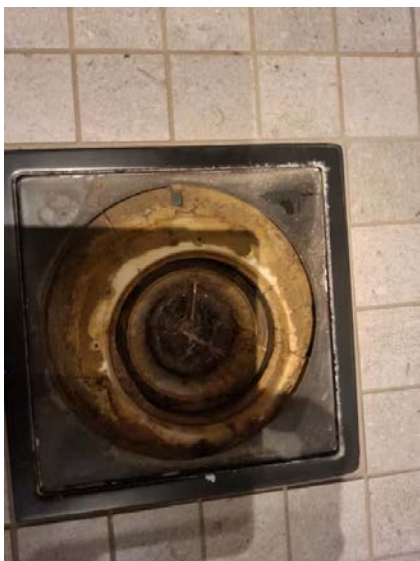
Membran er synlig klemmt med klemring til sluk.
