**Salgsobjekt:** Enebolig  
**Eierform:** Eiet  
**Byggeår:** 1982  
**BRA-i/BRA Total** 142/142 kvm  
**Tomtstr.:** 462.4 m<sup>2</sup>  
**Soverom:** 4  
**Antall rom:** 2  
**Gnr./bnr.** Gnr. 92, bnr. 128  
**Oppdragsnr.:** 1411250234

# Sjarmerende og romslig enebolig med flott utsikt i barnevennlig nabolag - 4 gode soverom - Garasje

Befaringsdato: 23.09.2025

Rapportdato: 24.09.2025

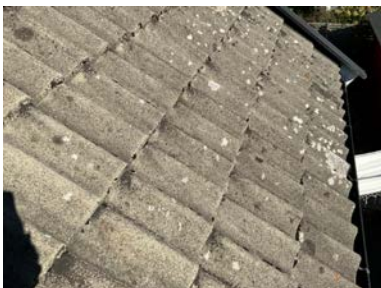
Taktekkingen er av betongtakstein. Taket er delvis besiktiget fra taknivå og delvis bakkenivå. Siden taket (takkonstruksjon, takteking og skorstein) kun er observert fra takfot i stige, er vurderingen begrenset av dette. Det er ikke sikkerhetsmessig forsvarlig å bevege seg ut på taket da det ikke er muligheter for sikring. Selv om det ikke er avdekket skader under befaringen, betyr ikke dette at det ikke foreligger skader som en besiktigelse på taket kan avdekke. Vær oppmerksom på denne risikoen. En undersøkelse på taket kan utføres av en fagperson under tilstrekkelige sikkerhetsforhold.

Undertak av Su-taksplater.

- Tidspunkt for utskiftning av takteking nærmer seg.
- Tidspunkt for utskiftning av undertak nærmer seg.
- Når takteking og undertak begynner å bli gamle, øker risikoen for lekkasjer, noe som kan føre til omfattende og kostbare reparasjoner av underliggende konstruksjoner dersom en ikke foretar tiltak på konstruksjonene før dette oppstår.

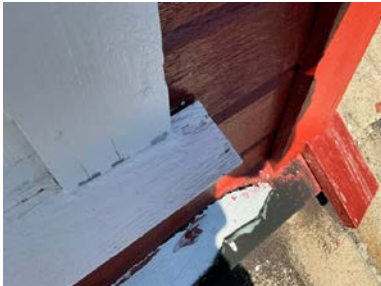
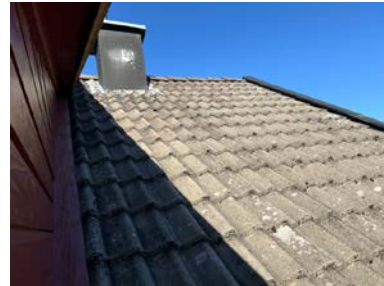
- Det mangler snøfangere på hele eller deler av taket, men det var ikke krav om dette på byggemeldingstidspunktet.
- Mer enn halvparten av forventet brukstid er passert på renner/nedløp/beslag.
- Det er rust på innfestingen av takrenner/nedløp.

Fare for skader om det går hull på eldre beslag.

- Overvåk tilstanden jevnlig. For å få tilstandsgrad 0 eller 1 må beslag/renner/nedløp skiftes ut, men tidspunktet for når dette er nødvendig er vanskelig å si noe om.
- Nye renner og nedløp må monteres

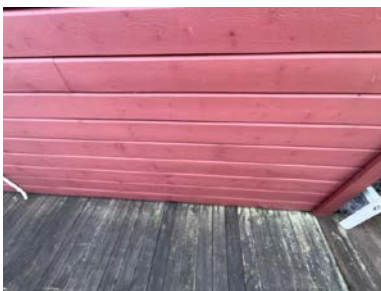
Kledningen nær plattingen.

- Uten tilstrekkelig lufting bak bordkledningen kan fuktighet som trenger inn bak bordene eller gjennom veggen innenfra ikke tørke opp. Dette skaper ideelle forhold for råtesopp og muggvekst.
- Lokal utbedring/utsiftning bør utføres.

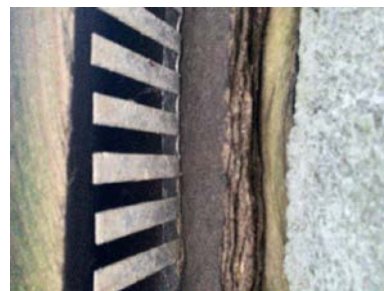
Lufting på nyere deler.

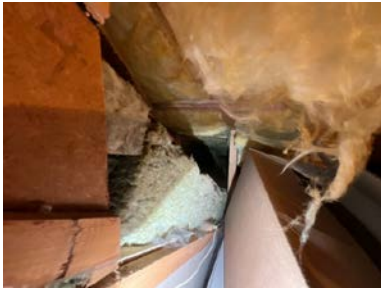
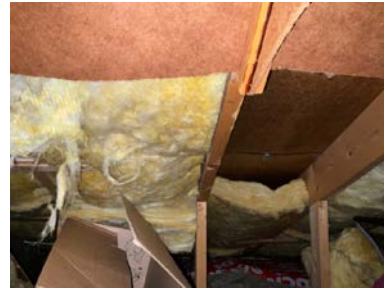
Takkonstruksjonen har sperrekonstruksjon. Store deler av konstruksjonen er kledd inne og tilstanden er vurdert på bakgrunn av synlige deler i kottene. Jevnlig kontroll av denne typen konstruksjoner anbefales, høy alder på tekkingen tilsier tiltak før skader oppstår.

- Det er begrenset/dårlig ventilering av takkonstruksjonen.
- Det er påvist fuktskjolder/skader i takkonstruksjonen.

Hull i dampperren vil kunne gjøre at varm fuktig inneluft trenger ut i konstruksjonen med dertil fare for fukt og råteskader i konstruksjonen. Kott og kaldtloft bør luftes med egne ventiler, samt etablere bedre lufting over innredet rom. Fare for kondens i konstruksjonen. Lufting sammen med veggene vil gjøre at det vår og høst kommer varm fuktig luft fra baksiden av kledningen rett opp på kaldtloftet. Dette vil gjøre hele konstruksjonen fuktig.

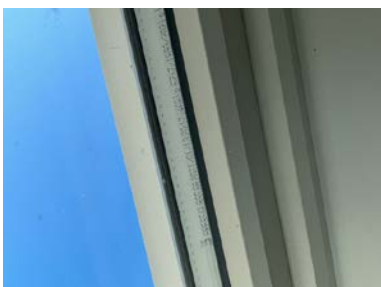
## TG 1 Vinduer - nyere dato

Deler av boligen har nyere malte trevinduer med 2-lags glass.

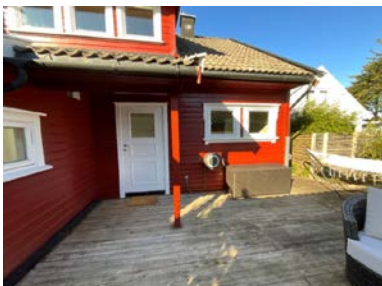
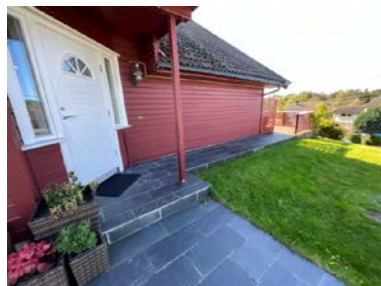
Veranda med utgang fra stue. Dekke av terrassebord. Rekkverk av tre.

- Skifer som regelmessig utsettes for vanneksponering, kan under frostforhold gjennomgå termisk utvidelse og sammentrekning, noe som kan føre til at materialet løsner over tid.  
I tillegg indikerer alder på lim- og fugematerialer at risikoen for avskallings- eller løseffekter kan oppstå når som helst, avhengig av tilstand og vedlikehold.

Skifer og platting med normal slitasje alder tatt i betraktning.

- Det er ikke krav om utbedring av rekkverkshøyde opp til dagens forskriftskrav.
- Det er ikke krav om utbedring av åpninger i rekkverk til dagens forskriftskrav.

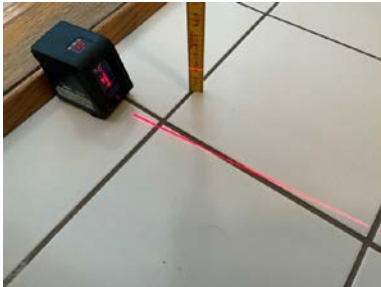
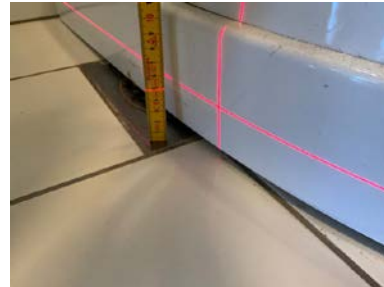
Det er flislagt gulv med elektriske varmekabler. Det er ca 20 mm. høydeforskjell fra flis ved dør til slukrist. Oppkant ved dør.

- Det er viktig å merke seg at levetiden til en membran varierer basert på kvalitet, installasjon og bruk. Eldre membraner kan bli sprø og sprekke opp, noe som fører til at de mister sin vanntettende funksjon. Dette kan resultere i vannlekkasjer gjennom vegger og gulv og fuktskader.

- Det er ikke påvist tilfredsstillende løsning for å synliggjøre lekkasje fra innebygget systerne.

- Uten dreneringsløsning/lekkasjesikring kan lekkasjer pågå over lang tid uten å bli oppdaget. Dette kan føre til omfattende fuktskader i omkringliggende byggematerialer.

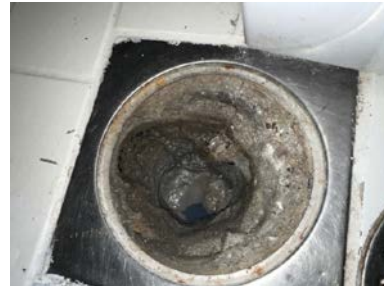
Ingen membran synlig i sluken.

**Kostnadsestimat: 100 000 - 300 000**

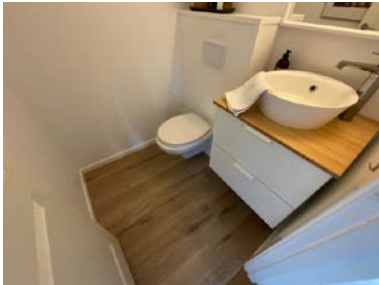
- Det er ikke påvist tilfredsstillende løsning for å synliggjøre lekkasje fra innebygget sisterner.
- Toalettrom har kun naturlig avtrekk fra rommet, NS 3600 krever mekanisk avtrekk for å kunne gi TG 0/1.

- Uten dreneringsløsning/lekkasjesikring kan lekkasjer pågå over lang tid uten å bli oppdaget. Dette kan føre til omfattende fuktskader i omkringliggende byggematerialer.
- Mekanisk avtrekk bør etableres på toalettrom.

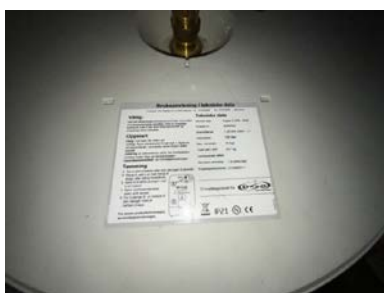
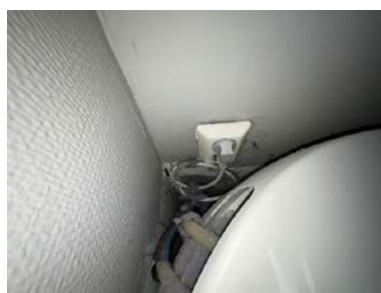
Den elektriske tilkoblingen med stikkontakt kan medføre økt fare for brannutvikling, grunnet belastningen tilkoblingen utsettes for.

Tilstandsgraden settes i tråd med krav gitt i gjeldende standard (NS3600)

På bakgrunn av manglende samsvarserklæringer på deler av anlegget anbefales det en utvidet el kontroll på hele anlegget.

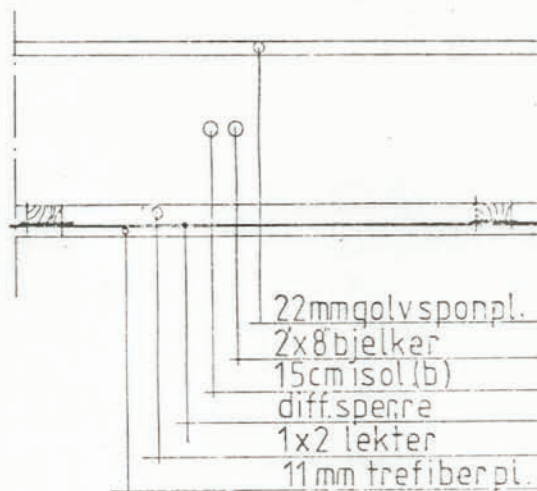
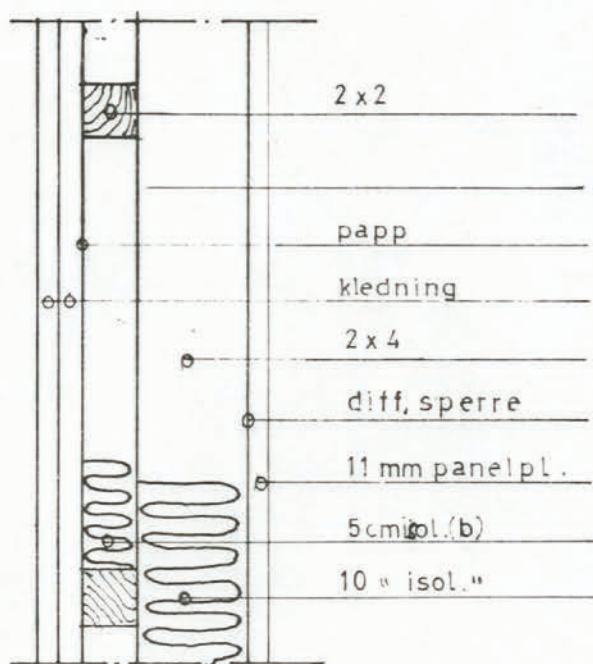
# SNITT betonggolv

# SNITT bjelkelag (b)

# snitt yttervegg

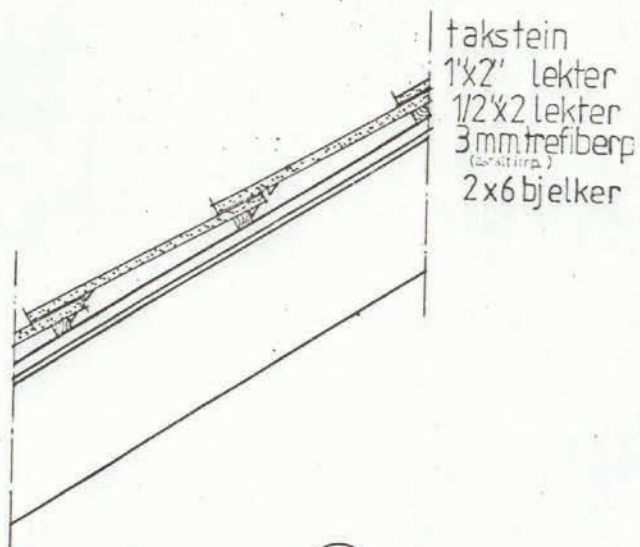
SNITT - tak  
c-c avst. ifg. tab.

SNITT innvendig vegg

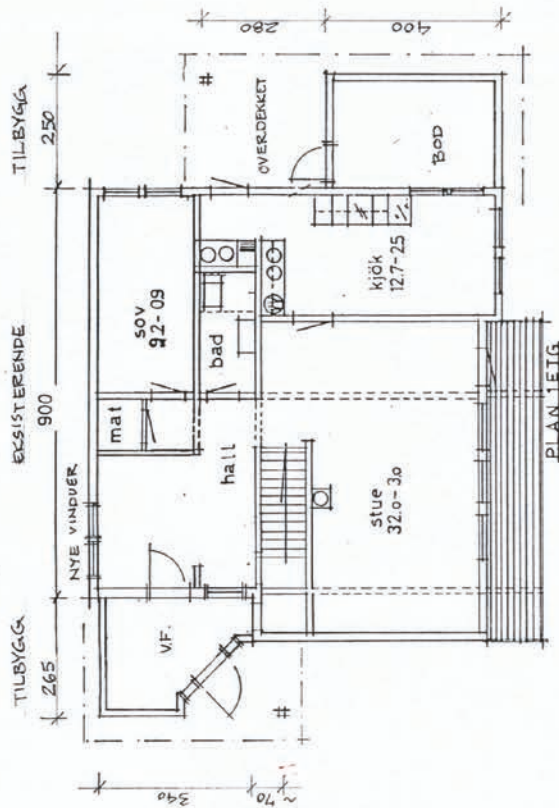
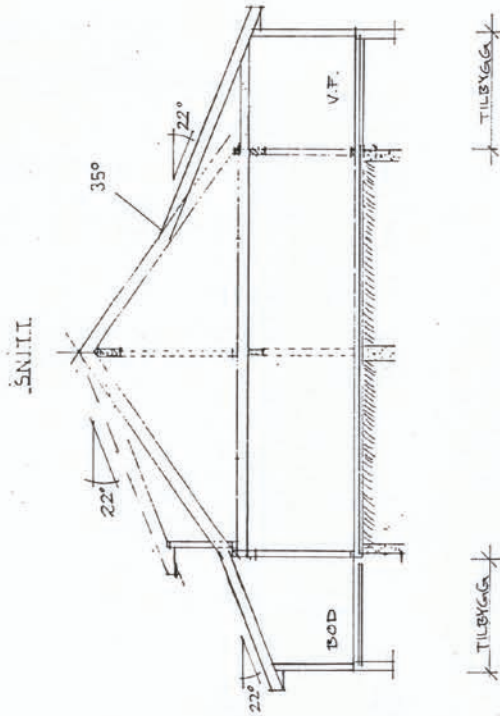
D-2

**TILBYGG TIL BOLIG FOR ERIK ALBERT**  
 Gnr. 92, bnr. 128, Bordalen 13 A, Kristiansand  
 Plan, snitt, mål: 1:100. Dato: 31.08.00.  
 BJØRG ORDING SIVILARKITEKT MNAL  
 Pb. 2013, 4668 Kristiansand Tlf. 38 02 00 59 Fax 38 02 15 35

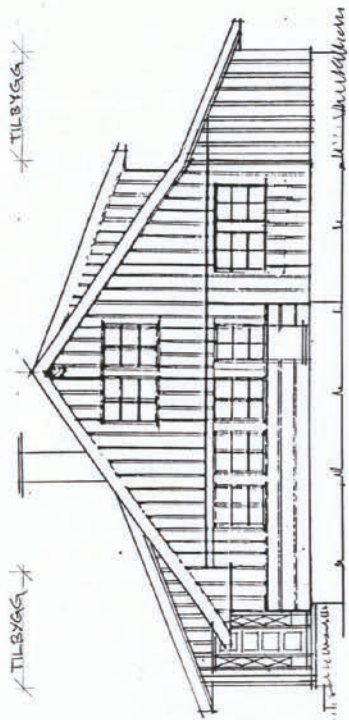
VEST

**TILBYGG TIL BOLIG FOR ERIK ALBERT**  
 Gnr. 92, bnr. 128, Bordalen 13 A, Kristiansand  
 Fasadet, mål: 1:100. Dato: 31.08.00.  
**BJØRG ORDING SIVILARKITEKT MNAL**  
 Pb. 2013, 4668 Kristiansand Tlf. 38 02 00 59 Fax 38 02 15 35
