Velkommen inn i Sigurds gate 8A.

# gnr. 231, bnr. 393, snr. 7

Befaringsdato: 03.03.2025

Rapportdato: 07.03.2025

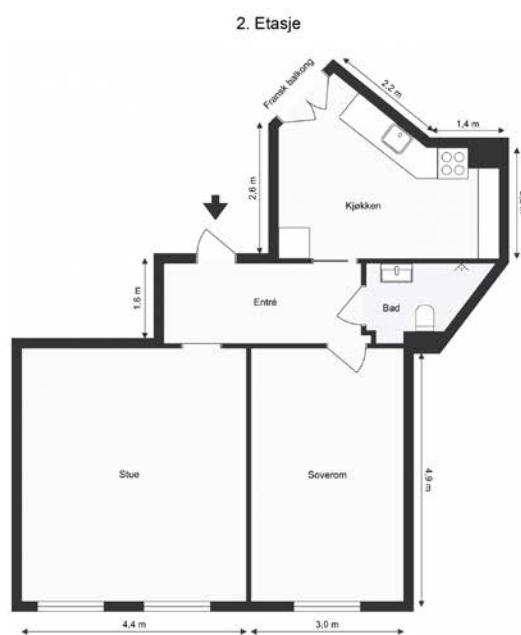
# PLANTEGNING

Planskissen er ikke måltbar, kun ment som en illustrasjon. Evt. mål i skissen er avrundet. Tegnet av Aleksander Rev AS
