Tilstandsrapport

- 🏠 Borettslagsleilighet (i blokk)
- 📍 Elvenesvegen 52 , 5223 NESTTUN
- 📖 BERGEN kommune
- # gnr. 46, bnr. 287
- # Andelsnummer 149

Befaringsdato: 21.04.2026

Rapportdato: 23.04.2026

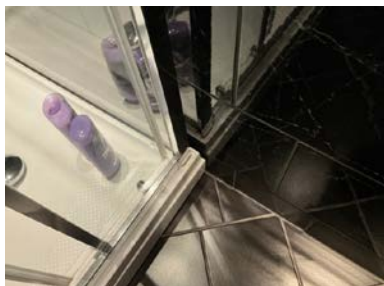
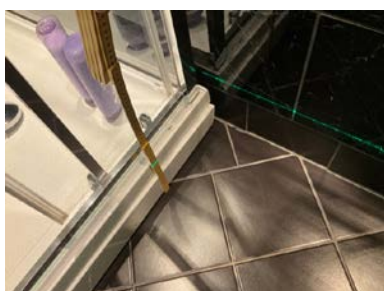
5. ETASJE > BAD (2,9 M²)

Bilder eller øvrig dokumentasjon på membranarbeid er ikke mottatt eller kontrollert. Siden dokumentasjon på utførelse mangler, kan ikke tettesjiktets faktiske kvalitet bekreftes. Dette innebærer en viss usikkerhet knyttet til tettefunksjonen og risiko for skjulte avvik. Det var begrenset tilkomst for inspeksjon av sluk på befaringsdagen.

Vurdering av avvik:

- Det er påvist andre avvik:
- Fuktsvelling i skap med varmtvannsbereder.

- Overvåk tilstanden jevnlig. For å få tilstandsgrad 0 eller 1 må slukløsningen skiftes ut og sannsynligvis må også membransjiktet skiftes/utbedres. Det er imidlertid vanskelig å si noe om tidspunktet for når dette er nødvendig.
- Eldre sluk av plast er ofte utsatt for lekkasjer og særlig i overganger. Eventuelle lekkasjer kan medføre fuktskader på tilleggende konstruksjoner.
- Det må påregnes å benytte dusjkabinett for å spare overflater for belastning med fritt vann, for noe lengre brukstid. Sluk bør kontrolleres jevnlig. For å oppnå bedre tilstandsgrad (TG 0/TG 1) må det påregnes oppgradering. Det er høy risiko for lekkasjer dersom dusjkabinettet fjernes.

- Andre tiltak:
- Avvik av visuell betydning (sannsynligvis fra eldre lekkasje fra bereder, se eget punkt vedr. tilstand på bereder).
