# Tilstandsrapport

Boligbygg med flere boenheter

Fraunaveien 1 A, 2016 FROGNER

Befaringsdato: 15.10.2025

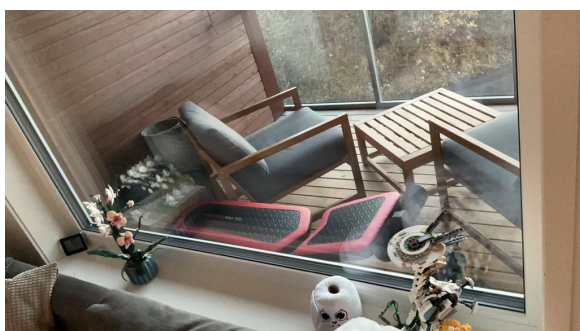
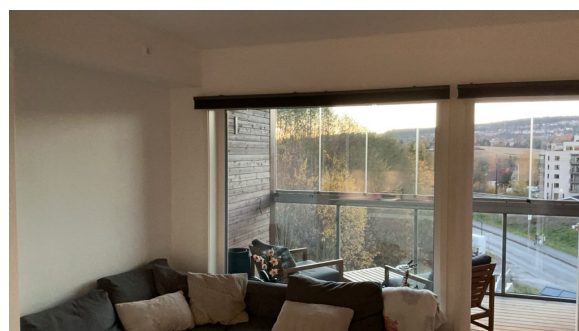
### TG 1 Vinduer

Plast-/PVC vinduer med 3-lags energiglass.

Besiktiget fra bakkenivå og innvendige rom. Det ble ikke observert eller opplyst om punkterte isolerglass. Pga. temperatur og lysforhold kan dette være vanskelig å oppdage. Alder på vinduer tilsier at punktering kan forekomme selv om det ikke ble avdekket ved befaringen.

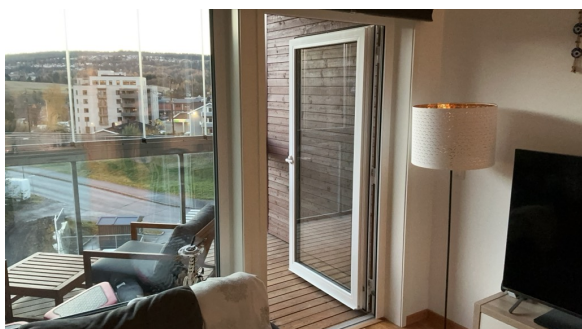
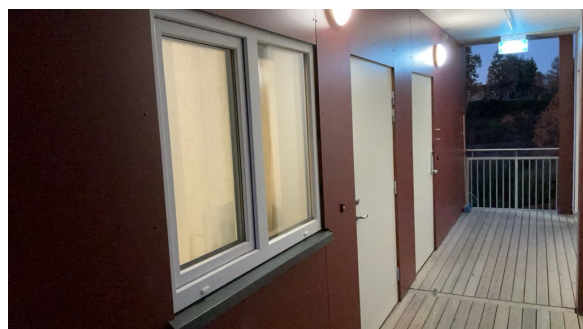
### TG 1 Dører

Ytterdør i treverk. Malt glatt.

Balkongdør i pvc med 3-lags energiglass.

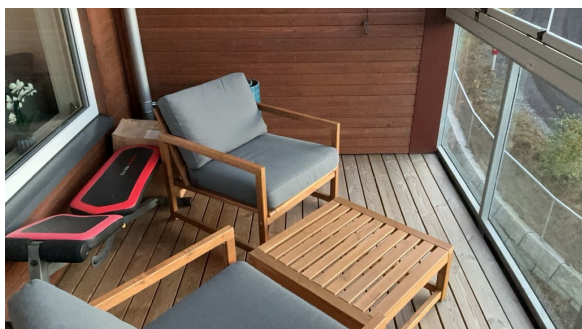
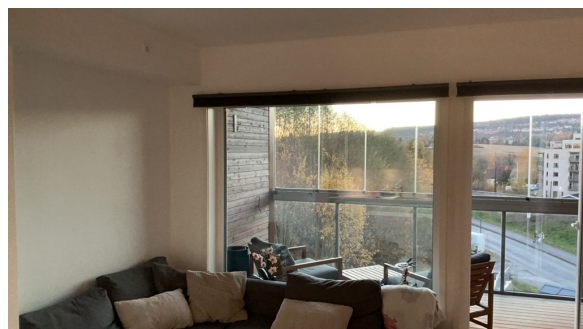
## TG 1 Balkonger, terrasser og rom under balkonger

Innglasset veranda, med utgang fra stue. Øverste del av innglassing kan åpnes, og skyves til side. Gulv i treverk. Rekkverk og håndlist i glass og metall.

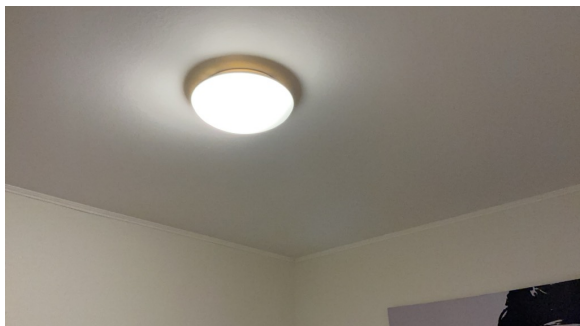
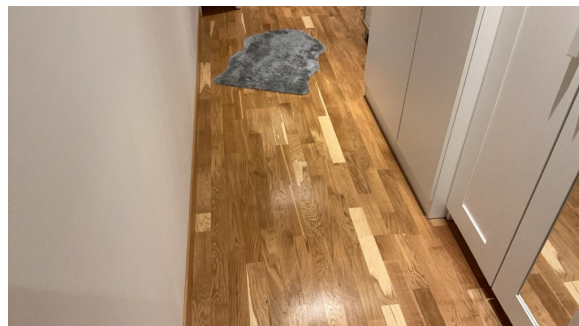
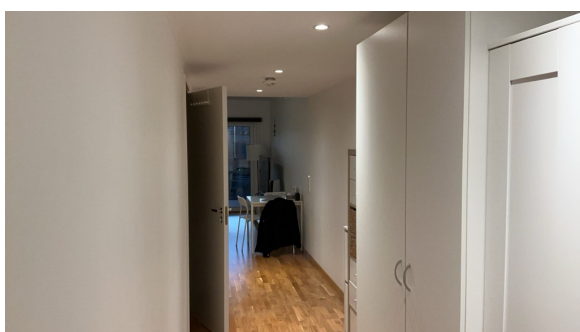
### TG 1 Overflater

Vegg: Malte glatte flater.

Himling: Malte glatte flater.

Gulv: Parkett. Vannbåren varme i alle gulv.

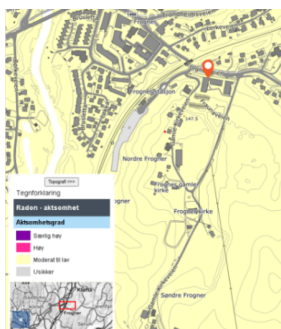
## TG 0 Radon

Eiendommen ligger innenfor område med moderat til lave verdier i følge aktsomhetskart kart til NGI. Boligen ligger minimum tre etasjer over bakkenivå og radonmålinger er ikke relevant.

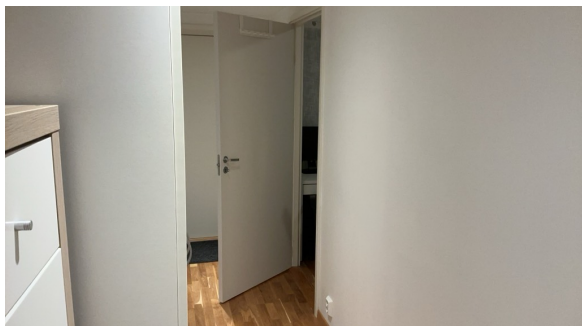
## TG 1 Innvendige dører

Innvendige dører: Malte glatte. Justeringer må kunne påregnes på tredører som kan bevege seg gjennom ulike årstider. Enkelte sår/merker må påregnes (normal bruksslitasje)

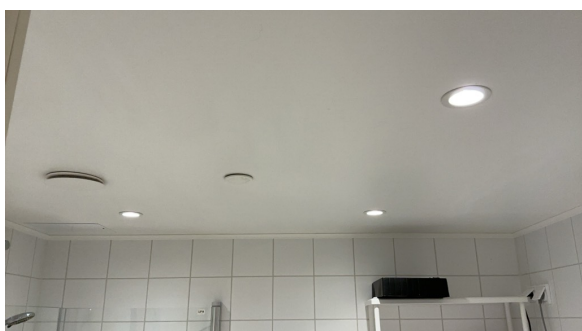
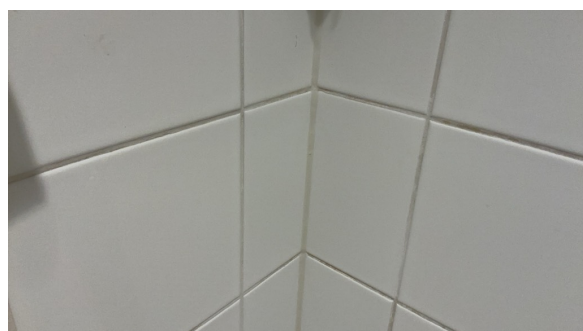
#### TG 1 Overflater vegger og himling

Vegg: Fliser.

Himling: Malte glatte flater.

Ved enkle fuktsøk ble det ikke registrert verdier utover hva som forventes som normalt. Det dusjes direkte på gulv/vegg, noe som gir økt belastning på konstruksjonene.

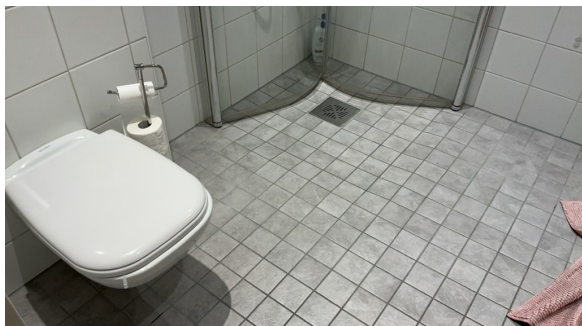
#### TG 1 Overflater Gulv

Gulv: Fliser, med varme. Fallforhold på gulvet er målt og funnet tilfredsstillende. Ved enkle fuktsøk ble det registrert verdier utover hva som forventes som normalt. Det dusjes direkte på gulv/vegg, noe som gir økt belastning på konstruksjonene.

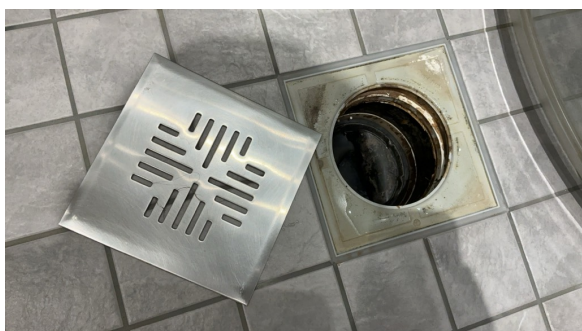
### TG 1 Sluk, membran og tettesjikt

Plastsluk.

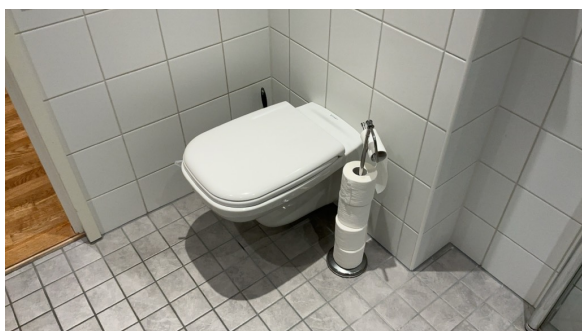
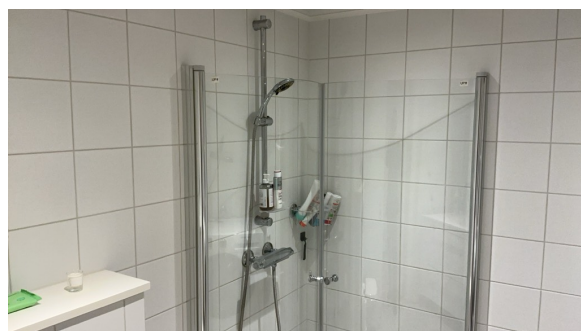
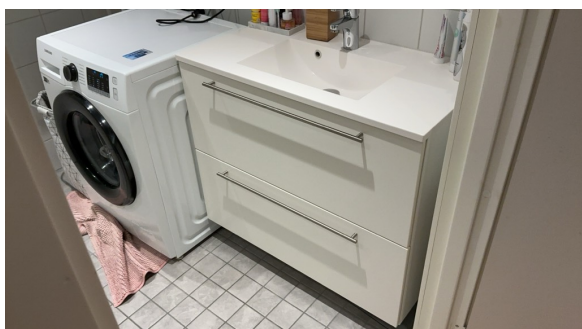
### TG 1 Sanitærutstyr og innredning

Baderomsinnredning meg glatte fronter. Heldekkende servant med ett-greps blandebatteri. Speil over med belysning. Dusjhjørne med glassdører. Gulvmontert toalett. Opplegg for vaskemaskin.

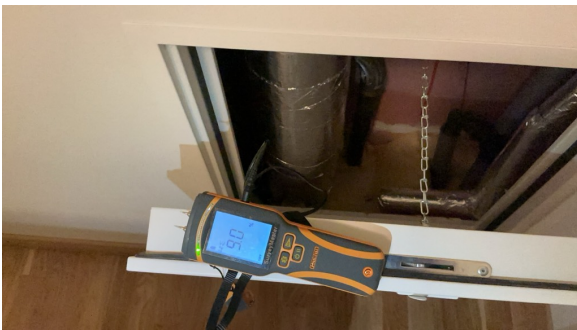
### TG 0 Tilliggende konstruksjoner våtrom

Fuktmålinger foretatt i inspeksjonsluke. Det er ikke påvist unormale forhold.

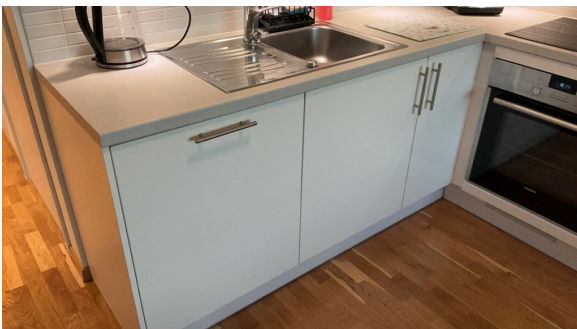
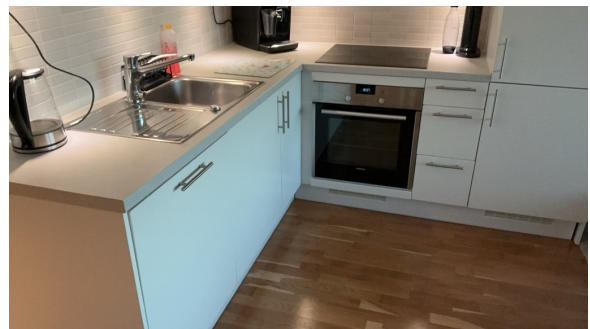
### TG 1 Overflater og innredning

Kjøkkeninnredning med glatte fronter. Benkeplater i laminat. Nedfelt oppvaskkumi rustfritt stål med ett-greps blandebatteri. Fliser mellom benk og overskap. Integriert komfyr, koketopp, oppvaskmaskin og kjøk/frys. Komfyrvakt over kokesone.

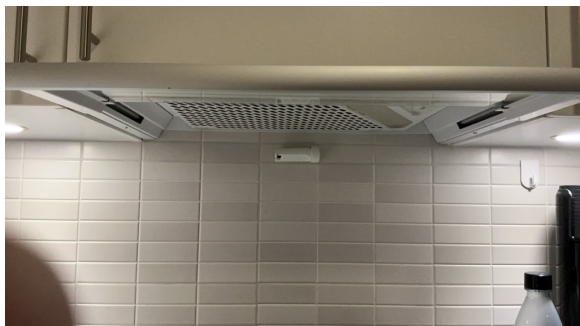
### TG 1 Avtrekk

Kjøkkenventilator er montert over kokesone. Avtrekk ut.

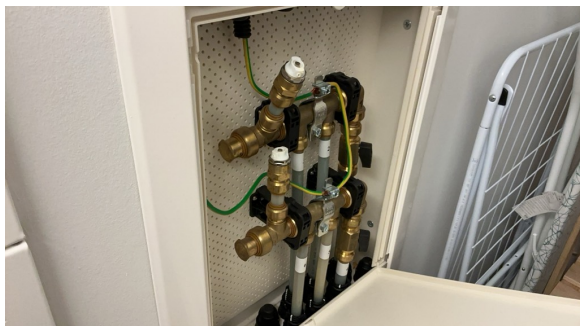
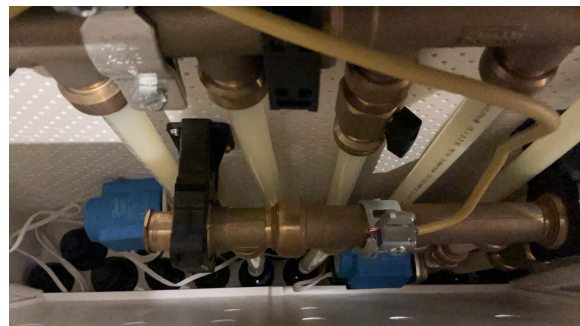
### TG 1 Vannledninger

Synlige vannrør i: Plast, rør-i-rør.

Anlegget er ikke teknisk vurdert. Jeg er ikke VVS fagmann, kontakt rørlegger for evt. nærmere kontroll av anlegget. Bunnledningene og utvendige ledninger er nedgravd og ikke tilgjengelig for inspeksjon.

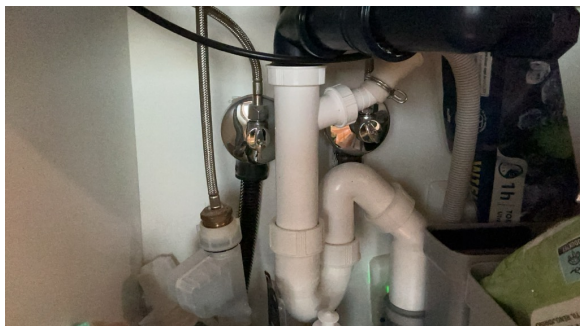
### TG 1 Avløpsrør

Synlige avløpsrør i: Plast.

Anlegget er ikke teknisk vurdert. Jeg er ikke VVS fagmann, kontakt rørlegger for evt. nærmere kontroll av anlegget. Bunnledningene og utvendige ledninger er nedgravd og ikke tilgjengelig for inspeksjon.

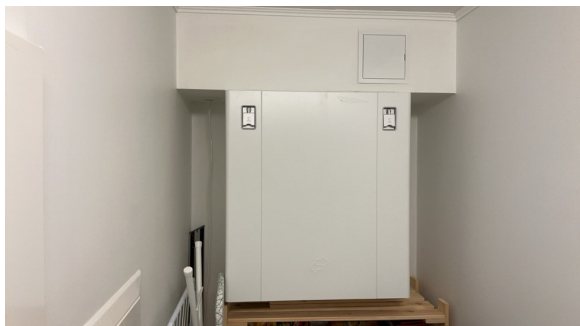
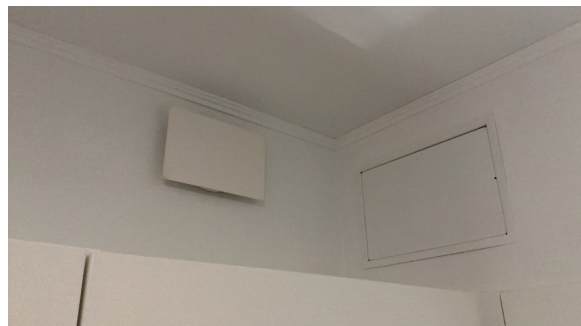
### TG 1 Ventilasjon

Ventilasjonen består av balansert ventilasjon. Vifter sørger for både tilførsel og avtrekk av ventilasjonsluften.

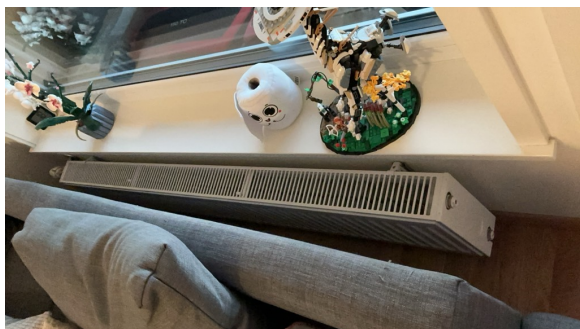
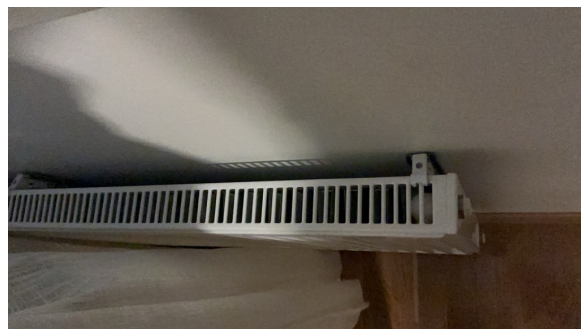
## TG 1 Vannbåren varme

Oppvarming via vannbåren varme. Det er radiatorovn i stue og på soverom. Jeg er ikke fagperson på slike anlegg, anlegget er vurdert ut fra at det fungerer. Kontroll av fagperson anbefales på generelt grunnlag.

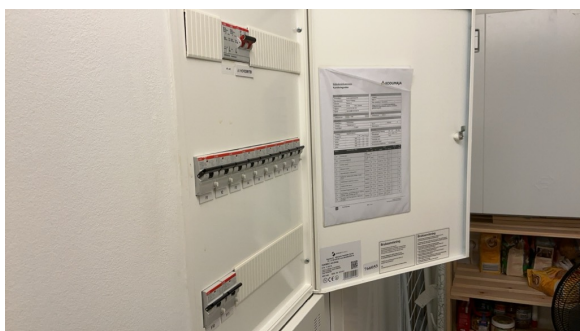
## TG 1 Elektrisk anlegg

El-anlegg med automatsikringer. I hovedsak skjult ledningsnett. Sikringsskapet er plassert på teknisk rom.

Kapasitet på kurser bør vurderes av kjøpere, da man vil ha individuelle behov og dette påvirkes av bruksmønsteret i boligen. Punkt nummer 1-7 er besvart av eier og er ikke takstingeniørens vurdering. Jeg er ikke el. fagmann og det er ikke foretatt kontroll av det elektriske anlegget. Kontroll utført av sertifisert EL-kontrollør/takstmann anbefales derfor på generelt grunnlag. Det vil alltid kunne finnes avvik ved nøye gjennomgang av anlegget av fagperson selv om jeg ikke har sett dette eller kommentert det her. Kostnader til retting vil kunne påregnes.

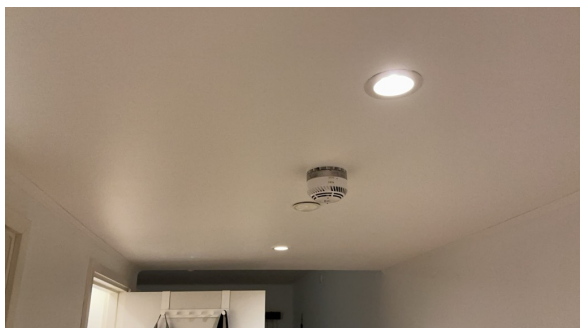
## TG 0 Branntekniske forhold

4. Er det skader på røykvarslere?

**Nei**
