Tilstandsrapport

Boligbygg med flere boenheter

Dalgløtt 20 , 7391 RENNEBU

Oppdragsnr.: 11741-1695

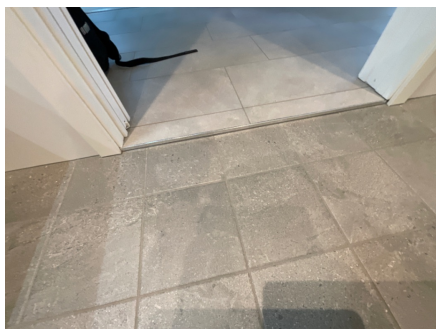
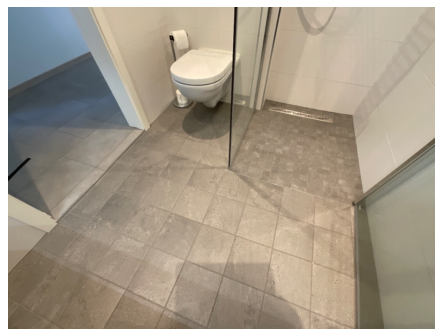
Gulvet er flislagt. Rommet har vannbåren gulvvarme. Fall mot sluk fra gulv ved dør er målt til 20mm. Høydeforskjell fra toppen av sluket til toppen av membranen ved dørterskelen er ca 36mm. Lokalt fall til sluk i nedsenket dusjsone, ellers flatt gulv med 16mm oppkant ved dør.

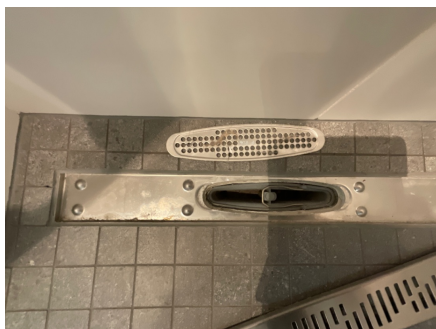
Det er plastsluk og smøremembran med dokumentert utførelse.

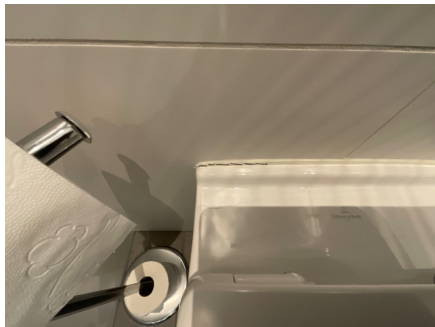
Rommet har innredning med nedfelt servant, veggmontert toalett, dusjvegger/hjørne og opplegg for vaskemaskin.

Silikonfuge ved wc er i ferd med å miste vedheft.

Det bemerkes at silikonfugen ved det vegghengte WC-et er i ferd med å miste vedheft. Det anbefales fornying av silikonfugen.

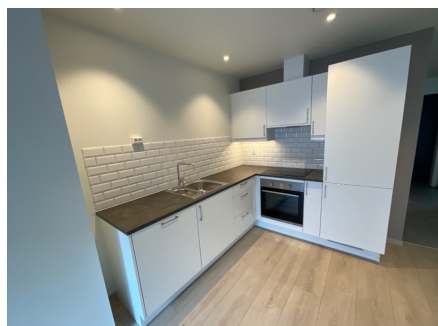
Kjøkkenet har innredning med glatte fronter. Benkeplaten er av laminat. Det er integrert kjøl/fryseskap, oppvaskmaskin, induksjonstopp, stekeovn, vannstoppssystem og komfyrvakt. Innredningen fremstår som ny.

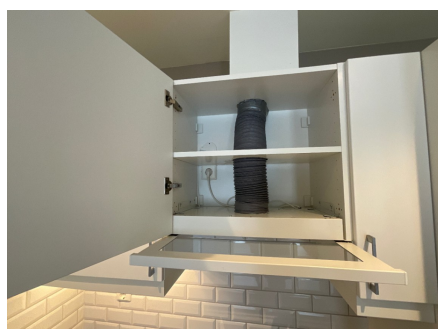
Det er kjøkkenventilator med avtrekk ut. Ventilatoren fremstår med normal funksjon.

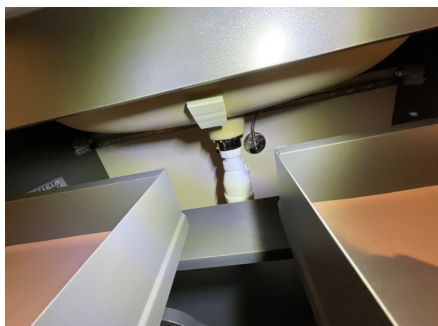
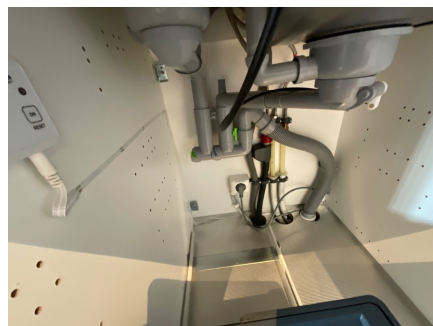
Det er avløpsrør av plast. Avløp fremsto med normal funksjon på befaringsdagen.
