Dalgløtt 20, 7391 RENNEBU

**Pen toroms leilighet i 2. etasje.
Sentral beliggenhet. Balkong og
parkering i garasjeanlegg.**

Befaringsdato: 10.04.2026

Tilstandsrapport

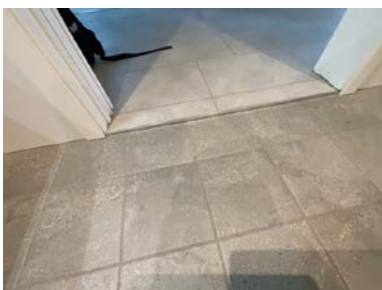
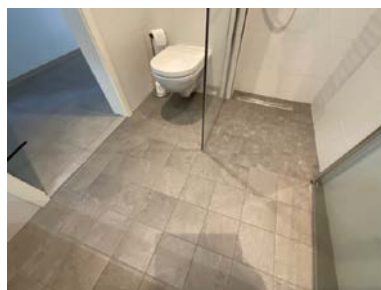
2.ETASJE > BAD

Gulvet er flislagt. Rommet har vannbåren gulvvarme. Fall mot sluk fra gulv ved dør er målt til 20mm. Høydeforskjell fra toppen av sluket til toppen av membranen ved dørterskelen er ca 36mm. Lokalt fall til sluk i nedsenket dusjsone, ellers flatt gulv med 16mm oppkant ved dør.

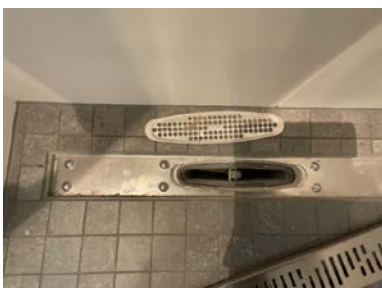
Det er plastsluk og smøremembran med dokumentert utførelse.

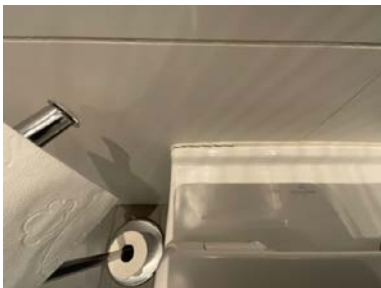
2.ETASJE > BAD

Det bemerkes at silikonfugen ved det vegghengte WC-et er i ferd med å miste vedheft. Det anbefales fornying av silikonfugen.

Silikonfuge ved wc er i ferd med å miste vedheft.

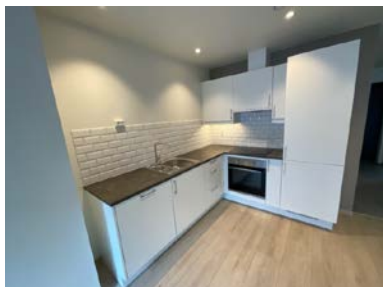
2.ETASJE > STUE/KJØKKEN

Kjøkkenet har innredning med glatte fronter. Benkeplaten er av laminat. Det er integrert kjøl/fryseskap, oppvaskmaskin, induksjonstopp, stekeovn, vannstoppsystem og komfyrvakt. Innredningen fremstår som ny.

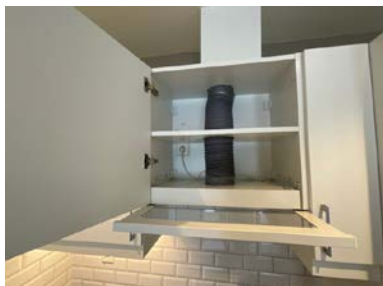
Det er kjøkkenventilator med avtrekk ut. Ventilatoren fremstår med normal funksjon.

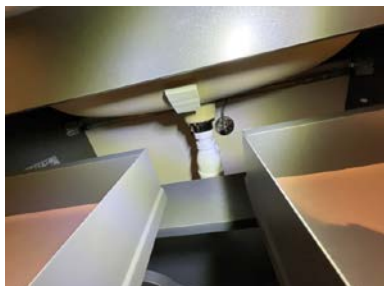
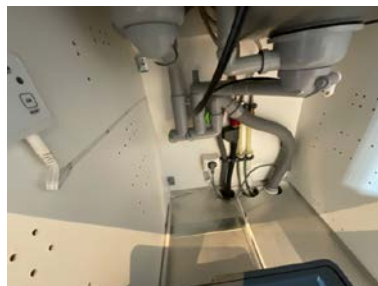
Det er avløpsrør av plast. Avløp fremsto med normal funksjon på befaringsdagen.
