# Enebolig med landlig og solrik beliggenhet. Stor tomt og flott utsikt i et naturskjønt område.

# Om Hedalsvegen 1349

# Tilstandsrapport

## ENEBOLIG

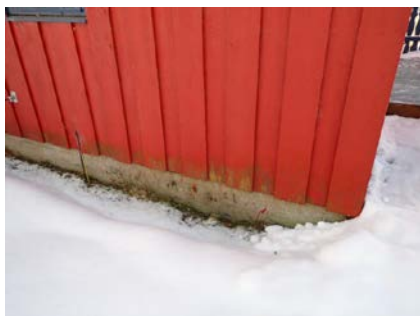
Registrert mosedannelse nederst på langvegg mot nordøst, må ses på som en begynnende fuktskade. Det er stedvis ikke tettet mot mus i bunnen av kledning. Det er risiko for at mus kan ta seg opp bak kledningen og inn i konstruksjonene om det finnes åpninger. Mus kan gjøre skade i form av skade på isolasjon samt skape luktplager.

Viser mosedannelse nederst på kledning langvegg nordøst

Ref. punkt Nedløp og beslag, det bør monteres takrenner for å unngå takdrypp som spruter opp igjen fra bakke til kledning. Det bør monteres museband eller lusinger for å forhindre mus tar seg opp bak kledningen, f. eks opp til kaldloft.

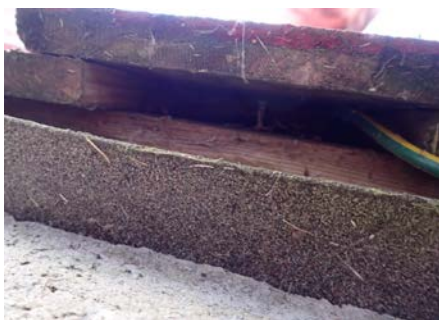
Viser manglende lusing/musesperre.

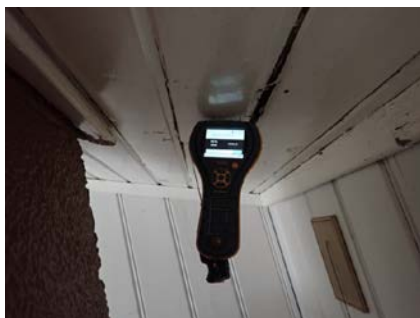
Registrert fukt- og råteskader på himling av trepanel rundt pipe. Gulv i samme område bak pipe har også noe skade. Det ble ikke målt fukt i området på befaringen. Eier opplyser det ikke har vært lekkasje etter at pipe ble pakket inn i presenning.  
Konsekvens/tiltak: Det er behov for lokal reparasjon av himling og tregulv.

Viser fuktmåling i skadet området av himling bak pipe, uten å avdekke unormale verdier av fukt

Det er behov for lokal reparasjon av himling og tregulv.

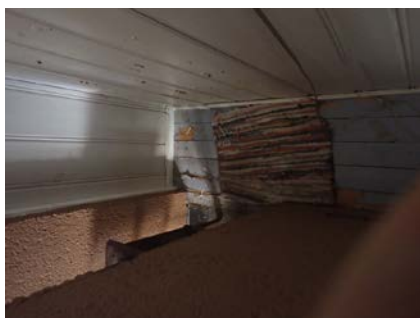
Viser skader på tregulv bak pipe/peis/ovn.

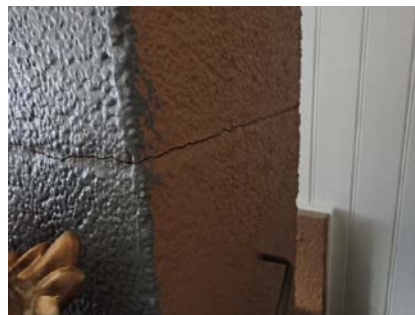
Det er påvist sprekker og/eller riss i pipe. Det er for liten avstand (< 10 cm) fra vedovn til brannmur/peis. Det er ikke ildfast stein i ildrom peis.  
Konsekvens/tiltak: Det må opprettes tilstrekkelig avstand fra ovn til pipe/brannmur, dette for å unngå overoppheting av ovn og brannmur. Det må foretas lokal utbedring av pipe. Det bør monteres ildfast stein i ildrom peis, lettklinker er ikke egnet i ildrom.

Viser sprekke i pipe.

Det må opprettes tilstrekkelig avstand fra ovn til pipe/brannmur, dette for å unngå overoppheting av ovn og brannmur. Det må foretas lokal utbedring av pipe. Det bør monteres ildfast stein i ildrom peis, lettklinker er ikke egnet i ildrom.

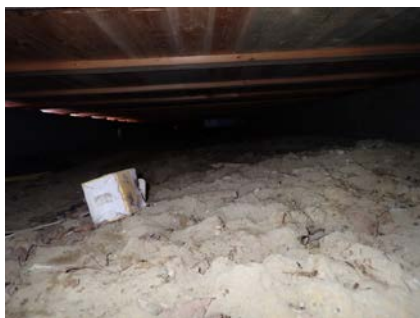
Det er ikke adkomst til deler av krypkjelleren. Krypkjeller er kun vurdert i tilgjengelige deler. Krypkjeller regnes for å være en risikokonstruksjon som er utsatt for fukt- og råteskader i bunnsvill, trebjelkelaget og andre tilstøtende konstruksjoner, på grunn av fuktighet fra grunnen og kondensering ved temperaturskjeller. Selv om det ikke er avdekket tegn på skader, betyr ikke dette nødvendigvis at det ikke foreligger skader i eller i forbindelse med krypkjelleren. Det er manglende fuktsperre på bakken.  
Konsekvens/tiltak: Fuktsperre på bakken bør etableres. Vær oppmerksom på denne risikoen, overvåk tilstanden og undersøk dette nærmere, helst med hjelp av en fagkyndig.

Viser krypkjeller sett fra ventilutsporing.

- Fuktsperre på bakken bør etableres.
- Vær oppmerksom på denne risikoen, overvåk tilstanden og undersøk dette nærmere, helst med hjelp av en fagkyndig.

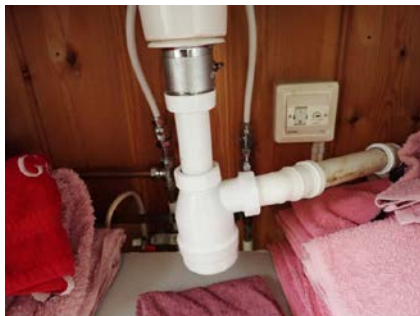
Selv om den eksisterende løsningen er vanlig for denne typen fritidsboliger, oppfyller den ikke dagens standarder for våtrom. Det anbefales å implementere de foreslåtte tiltakene for å forbedre fuktsikringen og bringe våtrommet nærmere dagens krav. Selv i en fritidsbolig med begrenset bruk kan hyppige perioder med konsentrert dusjbruk (f.eks helgebek eller ferieuker) gir kortere tørkeperioder mellom bruk og hindrer effektiv uttørring. Dette gir en risiko for fuktskade/muggvekst i konstruksjoner.

Viser ubehandlet trepanel under servant.

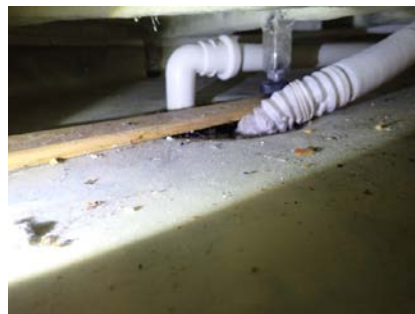
- Når sluket har begrenset tilgang, er det vanskelig å rengjøre sluket og å inspisere den for å oppdage skader i membranen/fuger rundt sluket, som er avgjørende for å forhindre lekkasjer.
- Sluket må sjekkes og rengjøres jevnlig.
- Løsningen/utførelsen rundt rørgjennomføringer gir fare for fukt inn i konstruksjoner.

- Overvåk tilstanden jevnlig. For å få tilstandsgrad 0 eller 1 må slukløsningen skiftes ut og sannsynligvis må også membransjiktet skiftes/utbedres. Det er imidlertid vanskelig å si noe om tidspunktet for når dette er nødvendig.

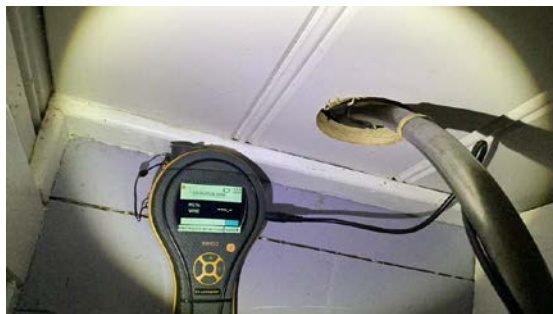
Hulltaking med kontroll er foretatt fra tilstøtende entré mot dusjområde, uten her å avdekke unormale forhold.

Viser utført fuktmåling uten å avdekke unormale verdier av fukt.

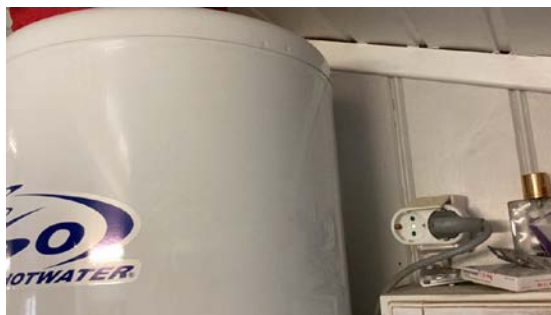
Kravet til fast tilkobling av bereder over 2000 Watt kom i 2010, senere i 2014 ble kravet senket til 1500 Watt. Det må poengteres at kravet ikke har tilbakevirkende kraft, det vil si at eldre anlegg med varmtvannsberedere koblet med støpsel ikke er pålagt å bygges om, selv om det sterkt anbefales fast tilkobling for brannsikkerhet.

Viser tilkobling bereder.

- Det bør etableres tilfredsstillende el-tilkobling etter gjeldende forskrift.
