# Tilstandsrapport

4-roms leilighet (fritidsbolig)

Tråstølsvegen 492, 5710  
SKULESTADMO

# gnr. 59, bnr. 116, snr. 12

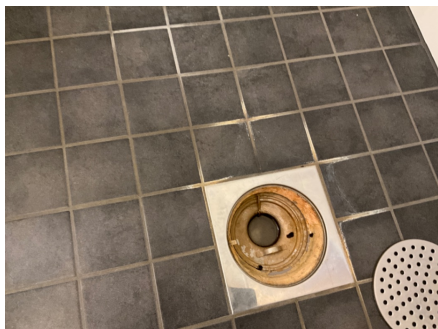
Plastsluk m/vannlås. Synlig klemring i sluk. Smøremembran.

Bilder av membranutførelse eller øvrig dokumentasjon er ikke mottatt/kontrollert.

Det gjøres spesielt oppmerksom på at tekking (membran og mansjetter) ikke er kontrollerbare fordi dette bare kan gjøres ved å demontere fliser. Denne type destruktive undersøkelser blir aldri foretatt ved en tilstandskontroll.

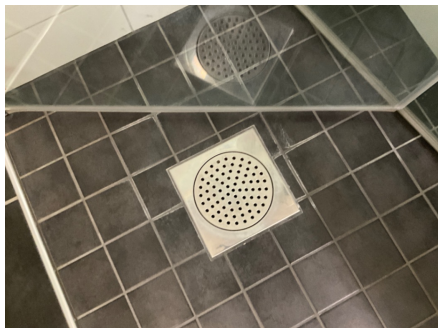
Merk:

Noe kalkutslag på fuger.

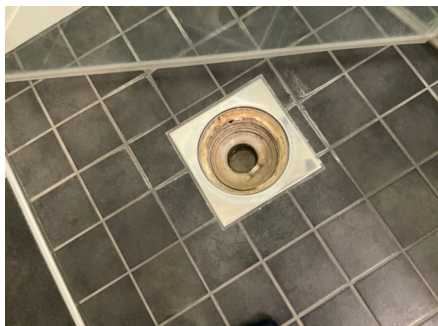
Det gjøres spesielt oppmerksom på at tekking (membran og mansjetter) ikke er kontrollerbare fordi dette bare kan gjøres ved å demontere fliser. Denne type destruktive undersøkelser blir aldri foretatt ved en tilstandskontroll.

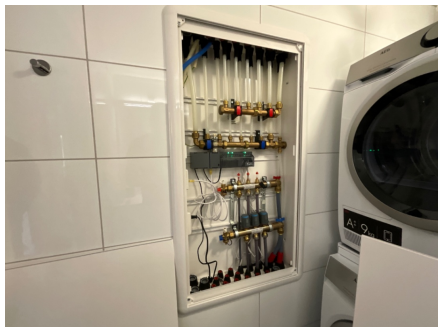
Vannforsyningsrør av PEX-rør (rør-i-rør system)  
Fordelerskap/stoppekran er plassert på hovedbad.

Hovedstamme/felles vannrør er skjult. Vurdering gjelder for vannrør i den aktuelle leiligheten. Felles rør, stigeledninger e.l. er ikke kontrollert.

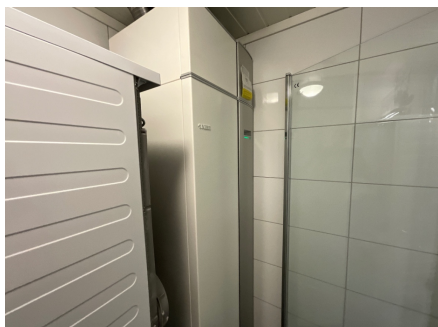
Varmpumpen gir varme, varmtvann, ventilasjon og varmegjenvinning

En avtrekksvarmepumpe er i prinsippet et energigjenvinningssystem som tar opp energien fra den varme inneluften når den forlater boligen gjennom ventilasjonssystemet og gjenbraker den til å varme opp innkommende frisk luft og varmtvann.
