Nedre Grønnvika 11, 7746 HASVÅG

**Nydelig fritidsbolig fra 2019 m/  
idyllisk beliggenhet & pen  
standard. 1,4 mål eiertomt**

# Tilstandsrapport

## HYTTE

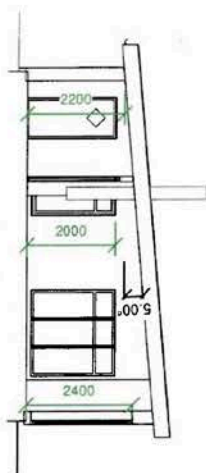
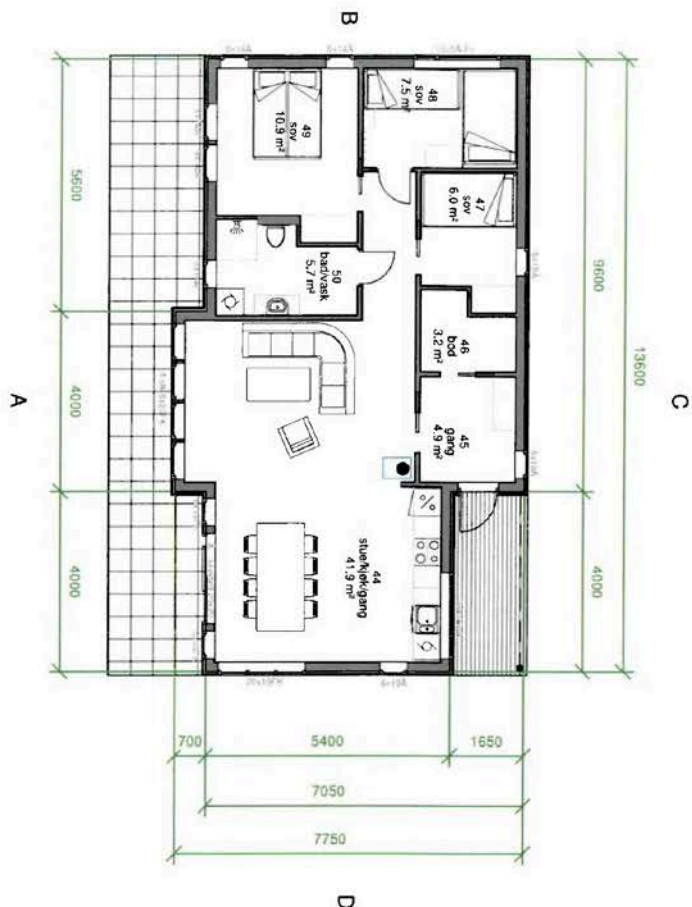
SNITT

BYA bygning 91.0m<sup>2</sup>

BRA innvendig 79.0m<sup>2</sup>
