Moheia - Nydelig,  
nyere 3-roms  
andelsleilighet i 2.etg

Øvre Idrettsvei  
9 / 8626 Mo i  
Rana

# Tilstandsrapport

## TOMANNSBOLIG

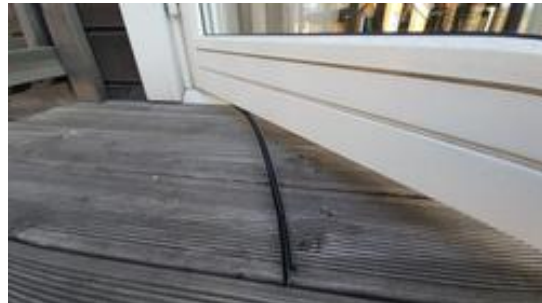
Skade på tettepakning på terrassedøren.

Terrassedør: Skade på tettepakning under dørbladet. Døren er noe utvendig værslitt ved lås.

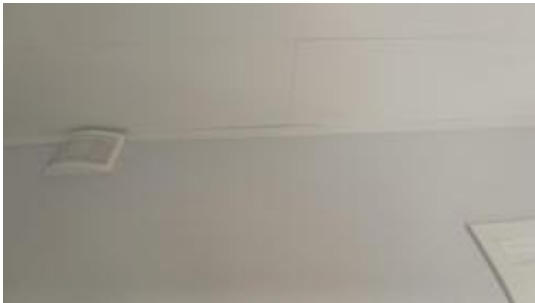
Stedvis skyggekanter ved overgang lit og vegg/himling.

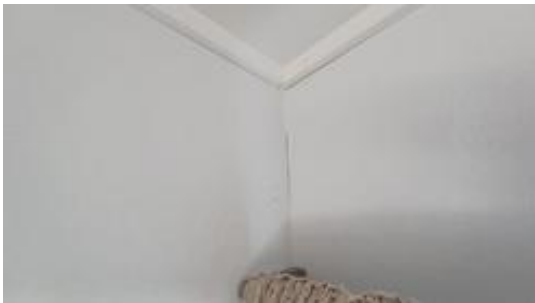
Stedvis sprekker i hjørner i vegger.

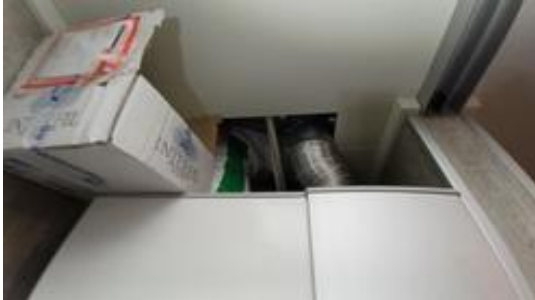
Ikke tettset/lukket ved rørgjennomføring i himling.

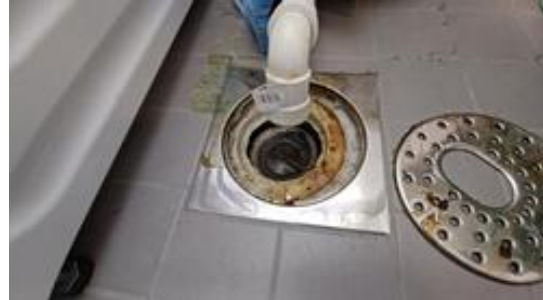
Rommet har to plastsluk i gulvet.

Kontroll av sluk.

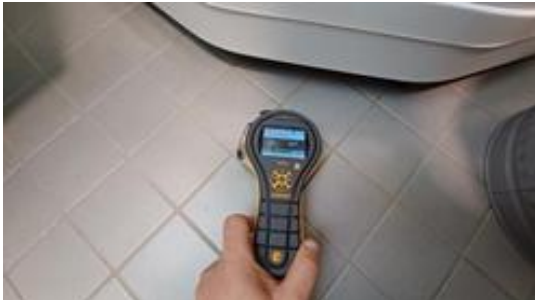
Fliser på gulv.  
Det ble fuktmålt ved befaring, ingen unormale fuktverdier ble registrert.  
Gulvet har tilfredsstillende fall mot sluk.

Fuktmåling i gulvet, ingen unormale fuktverdier ble registrert.

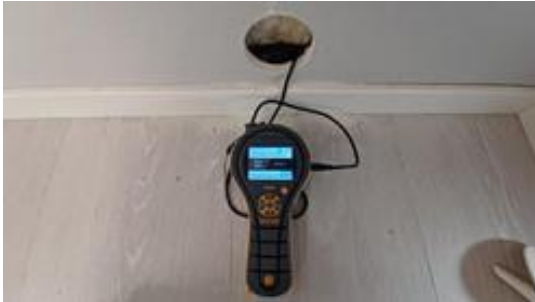
Hulltaking er foretatt uten å påvise unormale forhold. Hulltaking ble utført fra tilstøtende soverom.

Hulltaking utført fra tilstøtende rom.

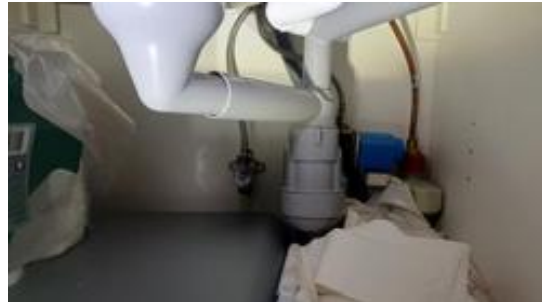
Kontroll av røropplegg under oppvaskkummen.

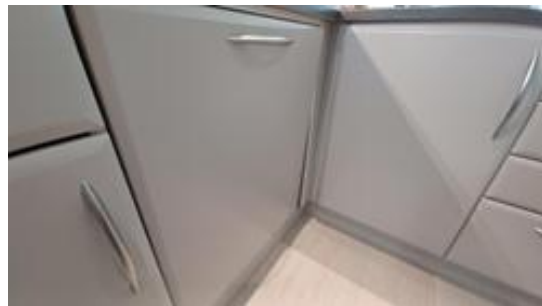
Oppvaskmaskinen er skjevt montert/plassert i forhold til skrog. Kostnadsestimat : Under 10 000  
Våtrom > Sanitærutstyr og innredning > Bad/wc/vaskerom  
Det er avvik: Det er ikke påvist tilfredsstillende løsning for å synliggjøre lekkasje fra innebygget systerne.

Oppvaskmaskinen er ikke plassert rett i forhold til skrog.

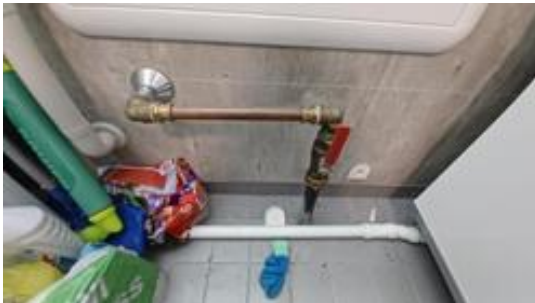
Vannrør av plast (rør i rør), fordelerskap og innvendig hovedstoppekran plassert i bad/wc/vaskerom.

Kontroll av innvendig hovedstoppekran.

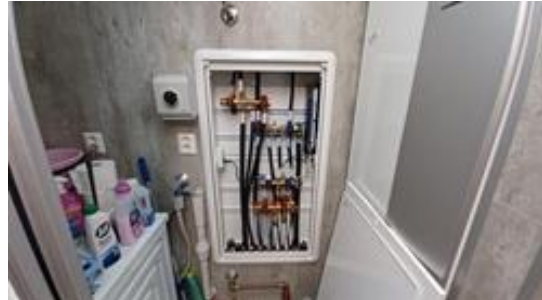
Boligen har vannbåren varme i gulv. Fordelerskap plassert på bad/wc/vaskerom.

Fordelerstokker for vann og vannbåren varme er montert i samme skap.

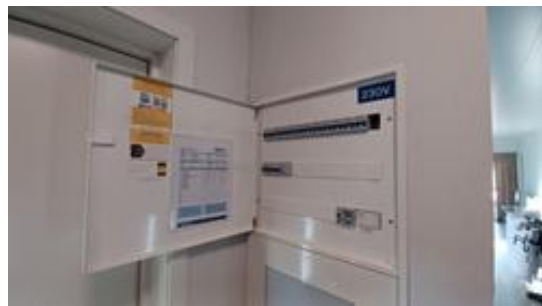
Siste kontroll fra Linea (Helgeland Kraft AS) ble utført den 04.04.2018. Det ble den gangen ikke funnet feil eller mangler ved anlegget.

Kontroll av el-skapet.
