Tråstølsvegen 576 - 1, 5710 SKULESTADMO

**Eksklusiv fritidsbolig med  
hyttefølelse | Hems med 45 kvm  
gulvareal | Ski inn/ut | 50 kvm  
terrasse | Utleiepotensiale**

# Tilstandsrapport

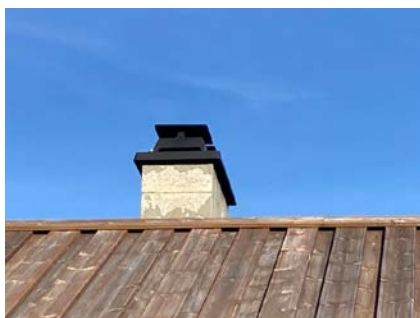
### Vurdering av avvik:

- Det er påvist sprekker og/eller riss i pipe.

Skade i puss

### Konsekvens/tiltak

- Det må foretas lokal utbedring.

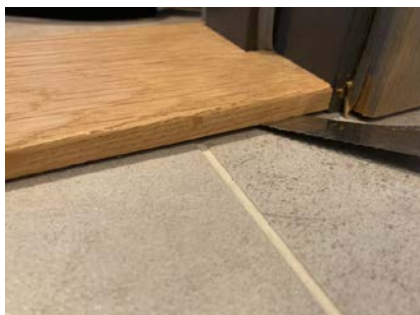
- Det er påvist at høydeforskjell fra topp slukrist til gulv/synlig topp membran ved dørterskel er mindre enn 25 mm.
- Det er påvist avvik i fallforhold til sluk i forhold til krav i forskrift på byggetidspunktet.
- Det er påvist avvik i krav til høydeforskjell/fall-løsning på våtrommet.

Sluk under badekar, begrensa tilgang

- Til tross for avviket i fall/høydeforskjell til sluk, vil gulvet fortsatt kunne lede vann mot sluket, men med redusert effektivitet. Dette kan potensielt øke risikoen for vannansamling i enkelte områder av badet.
- Et bad med manglende/reduert fall til sluk blir mindre funksjonelt og sikkert for brukeren. Dette kan medføre stående vann på gulvet, vann som ikke ledes effektivt til sluket, økt risiko for at vann renner ut av rommet og redusert sklisikkerhet på gulvet.

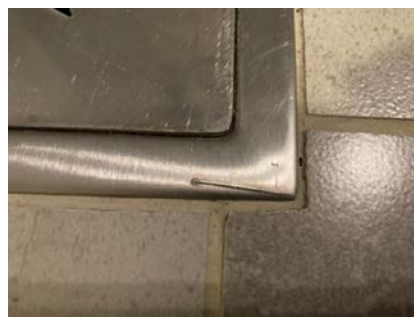
Sprekk i ramme rundt sluk

Sprekk i ramme til sluk i dusj

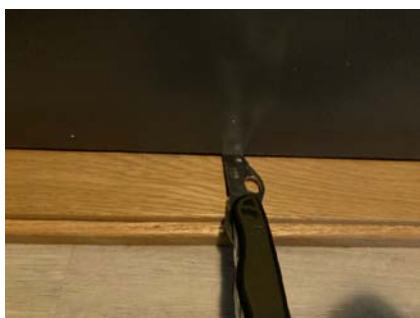
Vurdering av avvik: Våtrommet mangler tilluftsventilering, f.eks. spalte/ventil ved dør.

Smal luftesplate under dør

- Det må foretas tiltak for å lukke avviket.
