Fabelaktig 5-roms selveierleilighet på Slettheia! - 2 balkonger - Garasje + felles p-plass

Velkommen til Rugdeveien 25A! Flott 5-roms gjennomgående selveierleilighet. Boligen byr på 4 gode soverom, romslig stue i en åpen- og sosial løsning med kjøkken. Fra leiligheten er det utgang til to herlige balkonger på hver side. Her kan du nyte solskinn fra morgen til kveld!

Befaringsdato: 17.03.2025

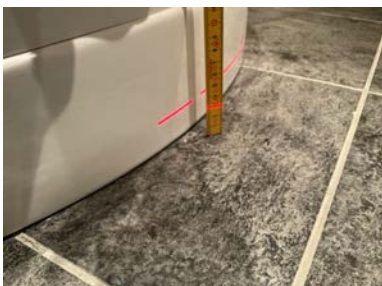
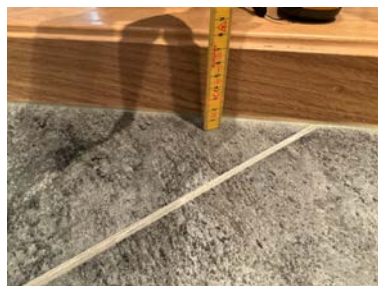
3. ETASJE > BAD

Sluk, membran og tettesjikt

- Sluket må sjekkes og rengjøres jevnlig.
- Overvåk tilstanden jevnlig. For å få tilstandsgrad 0 eller 1 må slukløsningen skiftes ut og sannsynligvis må også membransjiktet skiftes/utbedres. Det er imidlertid vanskelig å si noe om tidspunktet for når dette er nødvendig.

Eldre sluker uten membran eller klemring gir økt risiko for skader i tilstøtende konstruksjoner.

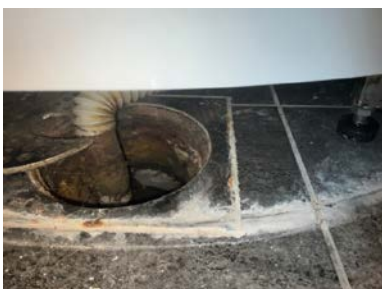
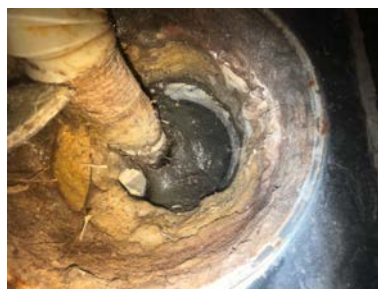
3. ETASJE > BAD

Sanitærutstyr og innredning

- Det er påvist skader på innredning.

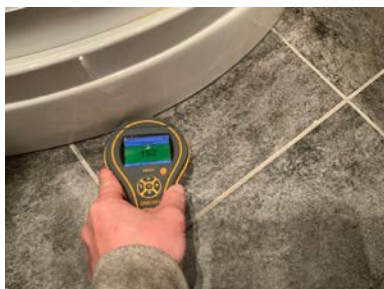
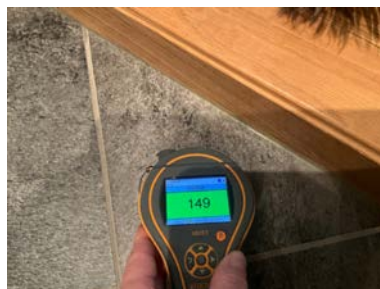
3. ETASJE > VASKEROM

TG 3 Generell

Rommet er i daglig bruk, men ved vannlekkasje vil vann gjøre skader i tiliggende konstruksjoner.

Kostnadsestimat: 100 000 - 300 000

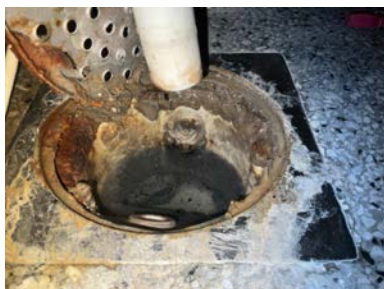
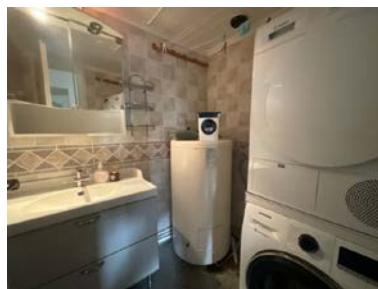
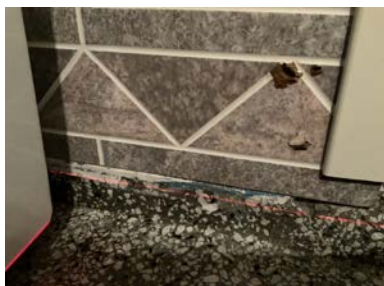
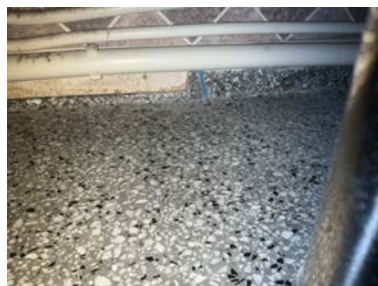
3. ETASJE > VASKEROM

TG 2 Tilliggende konstruksjoner våtrom

Hulltaking er ikke foretatt da det ikke er fysisk mulig pga tiliggende konstruksjoner. Vegger av betong/mur. Ved søk etter fukt på gulvet er det økende verdier mot sluken.

- Det er registrert symptom på fuktskader

Manglende membran i våtsoner på vaskerommet, økende fukt mot sluken.

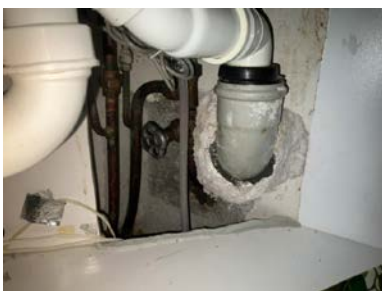
TG 2 Avløpsrør

Det er avløpsrør av støpejern og plast.

- Det er ikke behov for utbedringstiltak siden anlegget fungerer i dag, men ut ifra alder kan skader plutselig oppstå på eldre anlegg.
- I forbindelse med oppgradering av våtrom vil det være naturlig med utskiftning av rør.
