Strømfossveien 424, 1894 RAKKESTAD

**Rakkestad - Eiendom med landlig  
beliggenhet. Kondemnabel.**

# Tilstandsrapport

gnr. 1, bnr. 24

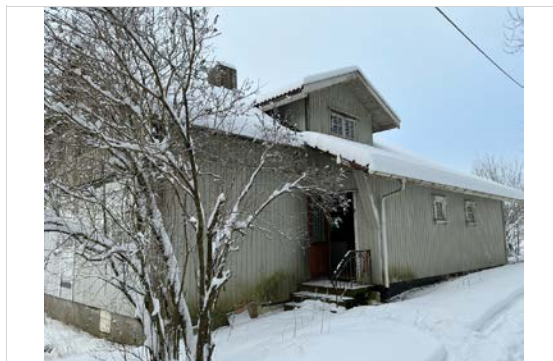
Bygget er oppført med hovedetasje og loftsetasje.

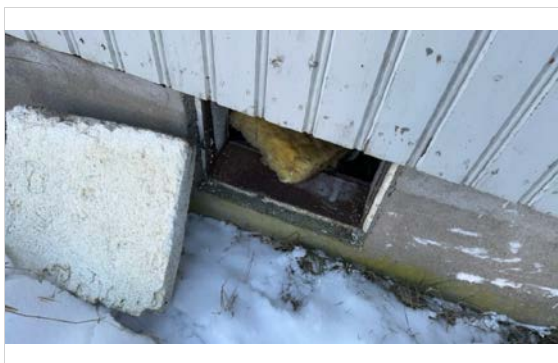
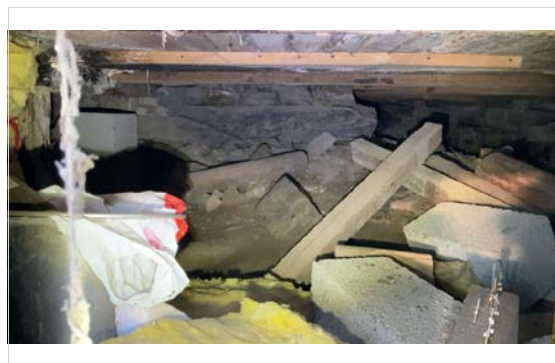
Innvendig er det registrert omfattende sopp- og råteskader i flere bygningsdeler. Det er synlig kraftig soppvekst på vegger og himlinger, samt betydelige fuktskader i konstruksjoner. Gulvkonstruksjoner fremstår sterkt nedbrutt med delvis kollapsede og åpne partier. Isolasjon henger løst og er delvis revet ned, og det er tydelige tegn til langvarig fuktinntrengning.

Innhente opplysninger fra kommunen og foreta undersøkelser når forholdene tillater det.

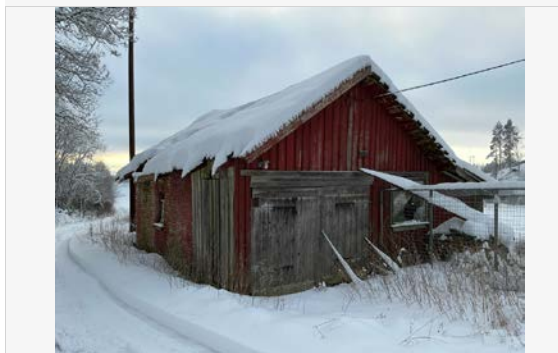
Uthuset fremstår også i svært dårlig og kondemnabel tilstand. Det er omfattende råte- og fuktskader i vegger og takkonstruksjon. Bygningen bærer preg av langvarig manglende vedlikehold og har overskredet sin tekniske levetid.
