Gjøkvegen 11, 2406 ELVERUM

**Flott familiebolig med kort avstand til friområder, butikk, bhg og skole. Pen tomt og hage med skigard. Vannbåren varme.**

**Salgsobjekt:** Enebolig  
**Eierform:** Eiet  
**Byggeår:** 2022  
**BRA-i/BRA Total** 177/182 kvm  
**Tomtstr.:** 631.8 m<sup>2</sup>  
**Soverom:** 3  
**Antall rom:** 5  
**Gnr./bnr.** Gnr. 14, bnr. 429  
Gnr. 14, bnr. 404  
**Oppdragsnr.:** 1211250158

## 6. Hovedrapport

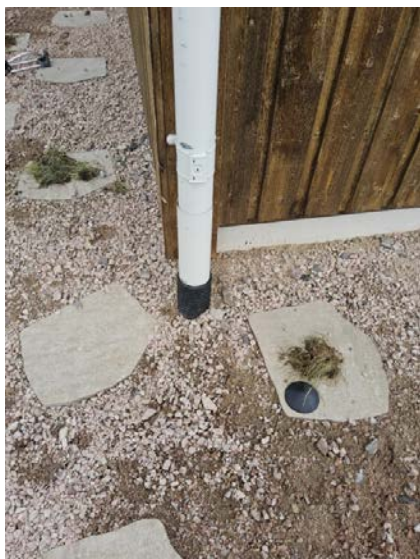
Bilde viser taknedløp ført ned i drenerør.

| Er det manglende fuktsikring i form av grunnmursplast på grunnmur, eller er det ut fra alder grunn til å anta at dette mangler? | Ja |

Forholdet anbefales utbedret for å redusere vannpåkjenningen på bygningen.

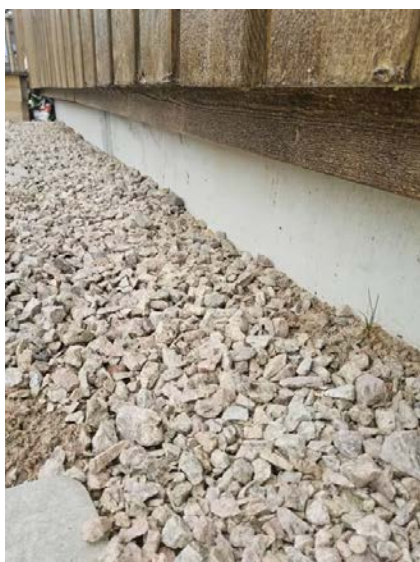
Bilde viser grunnmur.

| Er det påvist sprekker/riss eller skader? | Nei |
| Oppsummering av grunnmur og fundament | <b>TG-1</b> |

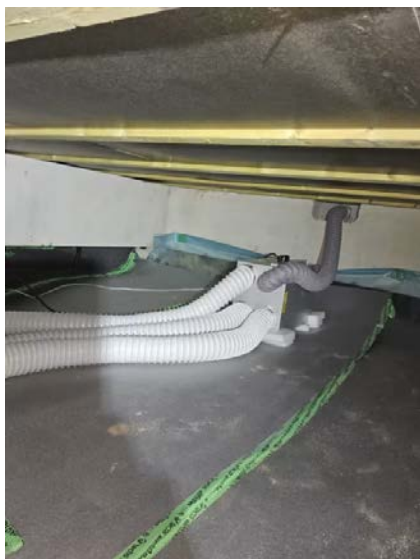
Bilde viser kryp kjeller med krypgrunnsavfukter.

Boligen har kryp kjeller. Adkomst til kryp kjeller via luke i gulv på soverom. Det er etablert krypgrunnsavfukter.

Ved stikktakninger i bjelkelaget i kryp kjeller måles et fuktinnhold på 11,2 vektprosent.

TG-1

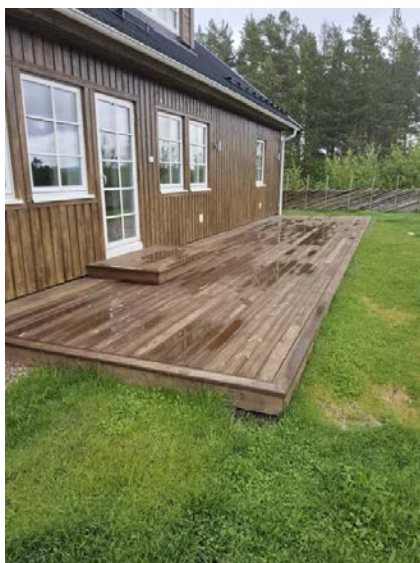
Bilde viser terrasse.

TG-1

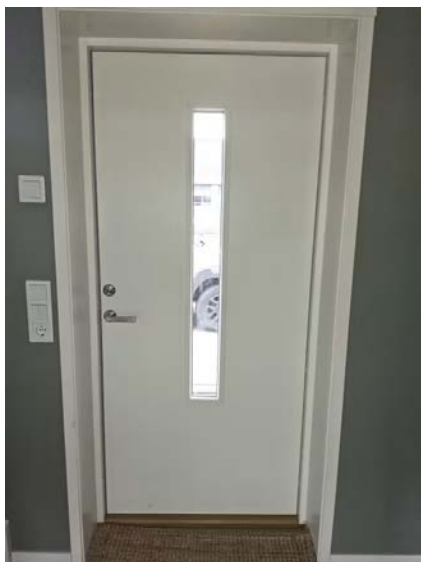
Bilde viser entrédør.

TG-1

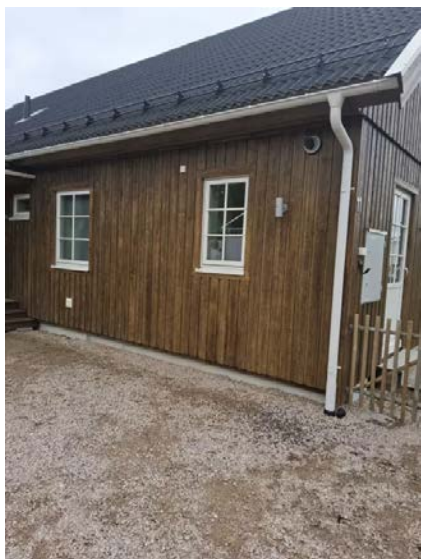
Bilde viser del av fasade mot nord.

| Type fasade | Stående kledning |
| Er det påvist skjevheter/riss/sprekker/setninger? | Nei |
| Er det påvist fuktskade/sopp/råte eller slitt overflate? | Nei |

Det anbefales å etablere musetetting bak kledning.

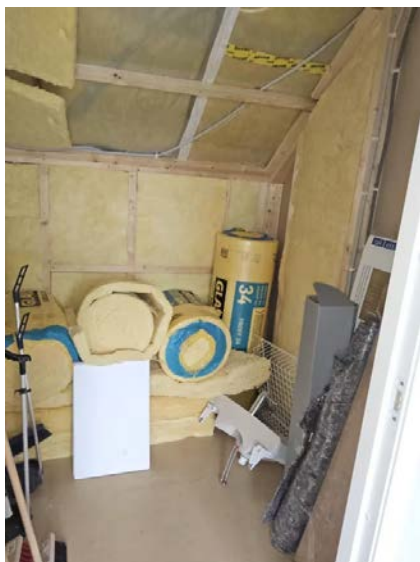
Bilde viser uinnredet rom på loft.

| Type loft | Innredet loft (lukket konstruksjon) |
| Er det tegn til fukt fra lekkasjer eller kondensering på overflater? | Nei |
| Er det tegn til sopp/råte eller spor etter skadedyr? | Nei |

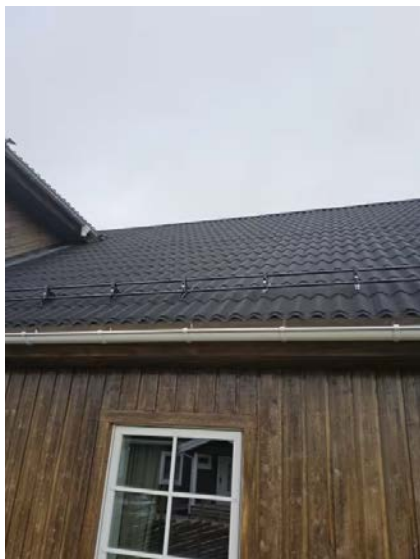
Bilde viser yttertak med snøfanger.

| Type tkking | Metallplater |
| Er det skader på takstein, mosegroing, buler i papp, rust eller bulker i plater? | Nei |

TG-1

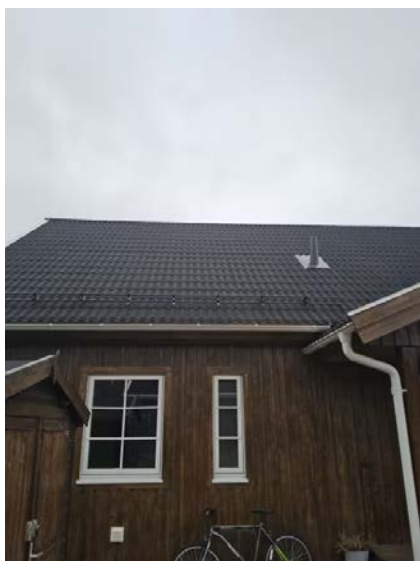
Bilde viser yttertak med snøfanger.

| Er det krav til snøfanger? | Ja |
| Er det manglende og/eller feil/skader på snøfanger? | Nei |

TG-1

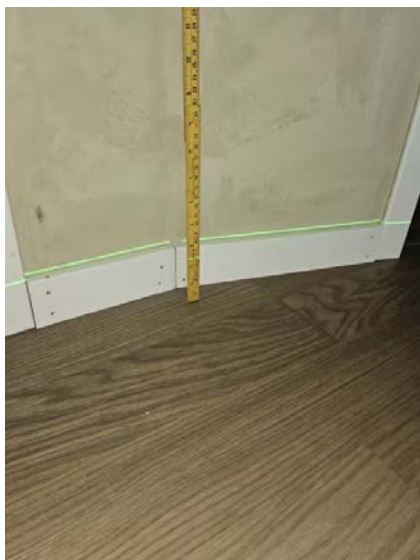
Bilde viser måling av etasjeskiller.

| Type | Trebjelkelag |
| Kontroll av etasjeskille utføres med nivelleringslaser. Det tas stikkprøver i to retninger i minst to rom per etasje der det lar seg gjøre. Ingen vesentlige avvik ble registrert. Målt lokalt avvik i kontrollerte rom er <10mm og totalt avvik <15 mm pr. rom. | |

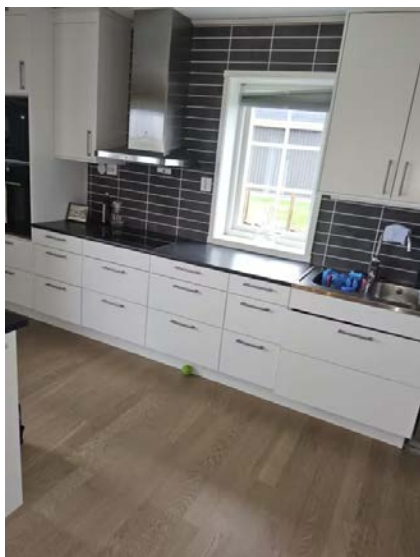
Bilde viser kjøkken.

| Åpen kjøkkenløsning. Innredningen er fra byggeår. Benkeplate av laminat. Nedfelt oppvaskkum med ett-greps kjøkkenarmatur. Benkeskapsbelysning og stikkontakter over kjøkkenbenk. Integrert stekeovn, mikrobølgeovn og platetopp. Frittstående oppvaskmaskin og kjøleskap og fryser. Automatisk vannstopper med fuktsensor. Komfyrvakt. Gulvflater belagt med parkett. Vegg- og himlingsflater i malte flater og takplater. Laminert plate mellom kjøkkenbenk og overskap. | |

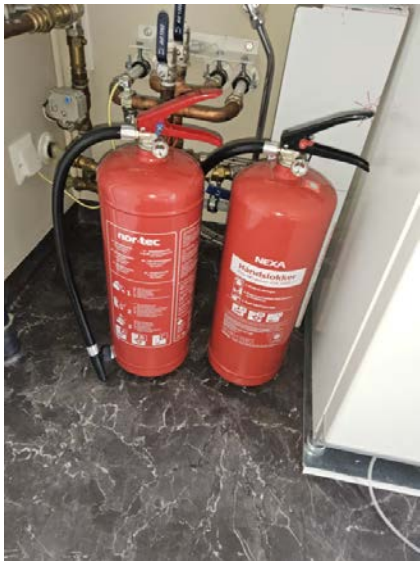
Bilde viser brannslukningsapparat.

| Er det skader på brannslukkingsutstyr, røykvarsler, eller er apparat eldre enn 10 år? | Nei |

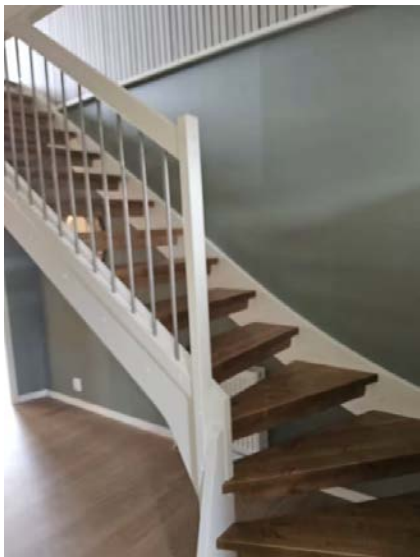
Bilde viser trapp.

| Er det påvist andre avvik utover normal slitasje? | Nei |

| Det anbefales å etablere håndløper på veggen for bedre sikkerhet. | |

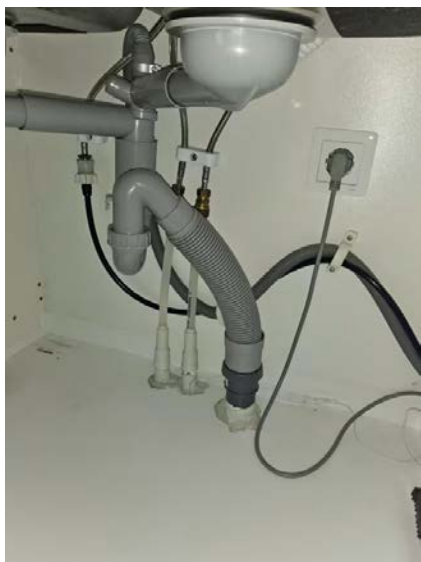
Bilde viser røropplegg under oppvaskkum på kjøkken.

| Type avløpsrør | Plast |
| <b>TG-1</b> | |

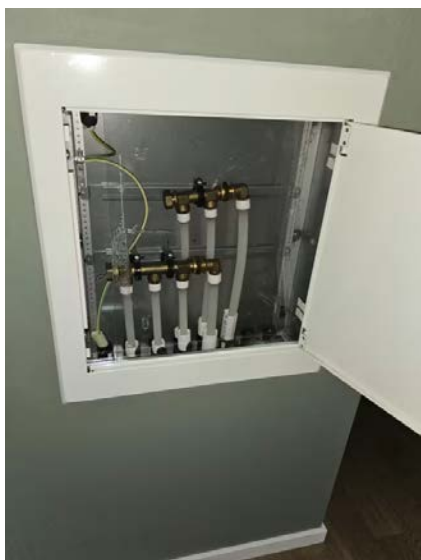
Bilde viser fordelerskap for rør i rørsystem i entré.

| Type anlegg | Rør i rør system |
| Er det registrert tegn til lekkasjer eller skader på vannrør? | Nei |
| <b>TG-1</b> | |

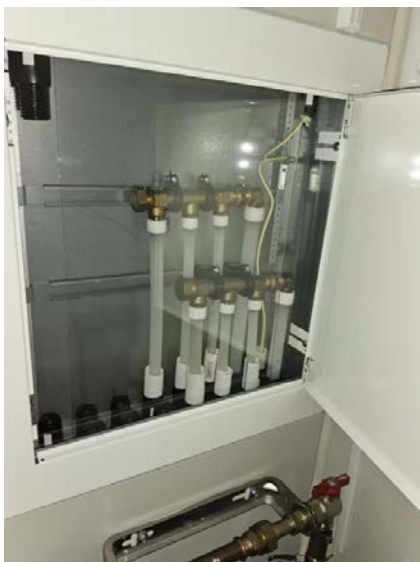
Bilde viser fordelerskap for rør i rørsystem på vaskerom.

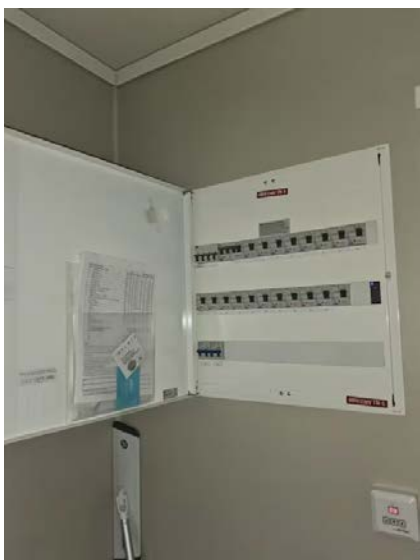
Bilde viser sikringsskap.

| Er det tegn på varmgang (termiske skader) på kabler, brytere, downlight, stikkontakter, og elektrisk utstyr? | Nei |

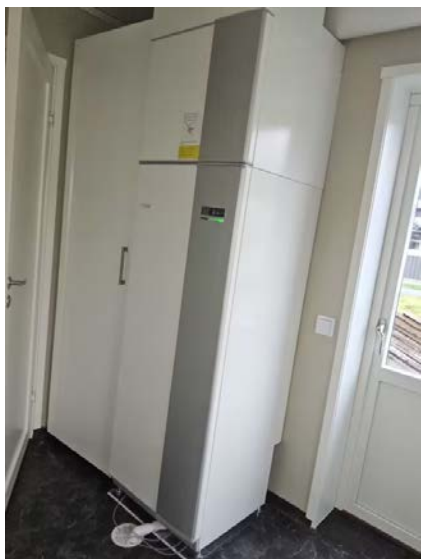
Bilde viser avtrekksvarmepumpe.

TG-1

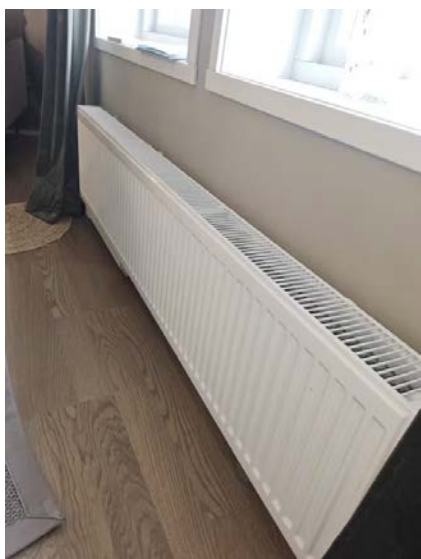
Bilde viser radiator.

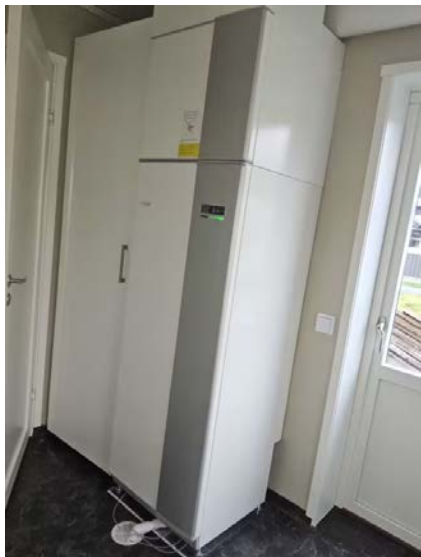
Bilde viser avtrekksvarmepumpe.

Type anlegg Varmepumpe

TG-1

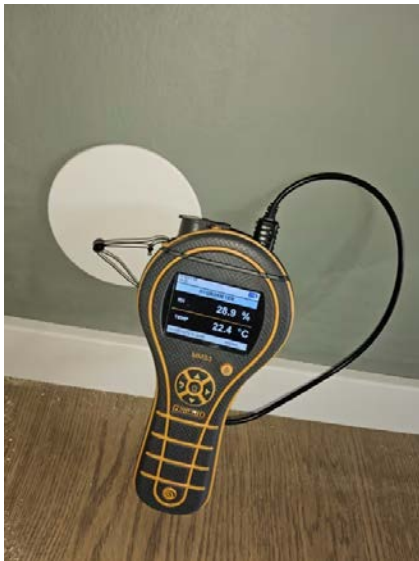
Bilde viser fuktmåling.

| Det er foretatt hulltaking med 73 mm hullbor fra tilstøtende entré. Undersøkelsen viser ingen tegn til skader eller fukt i konstruksjonen (relativ luftfuktighet ble målt til 28,9% ved 22,4 celsius). | |

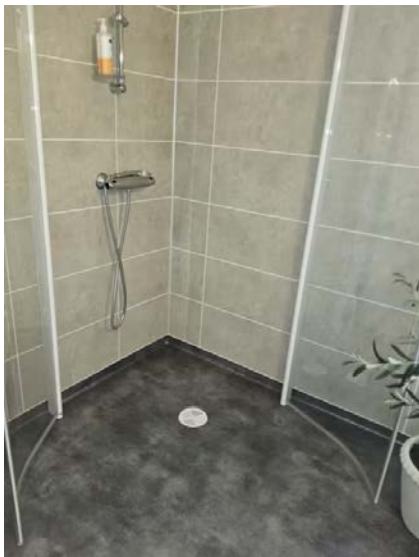
Bilde viser dusjhjørne.

| Er det påvist tegn på sopp/råteskader/fuktskader på overflater eller skadedyr? | Nei |

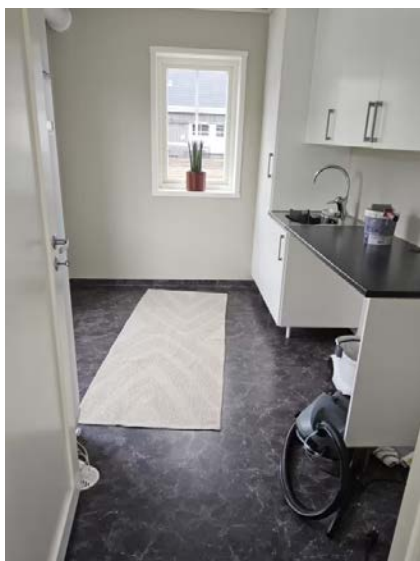
Bilde viser vaskerom.

| <b>Oppsummering av overflater</b> | <b>TG-1</b> |

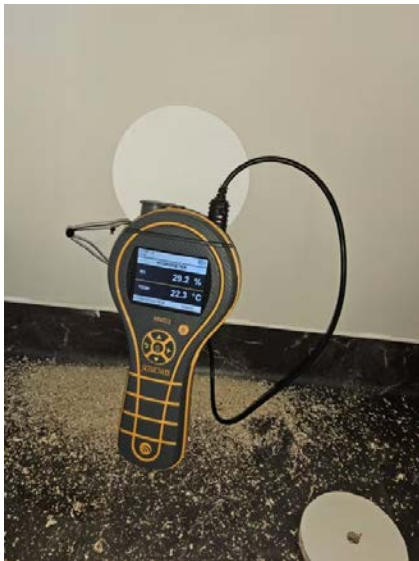
Bilde viser fuktmåling på vaskerom.

| Det er foretatt hulltaking med 73 mm hullbor inne på vaskerommet. Undersøkelsen viser ingen tegn til skader eller fukt i konstruksjonen (relativ luftfuktighet ble målt til 29,2% ved 22,3 celsius). | |

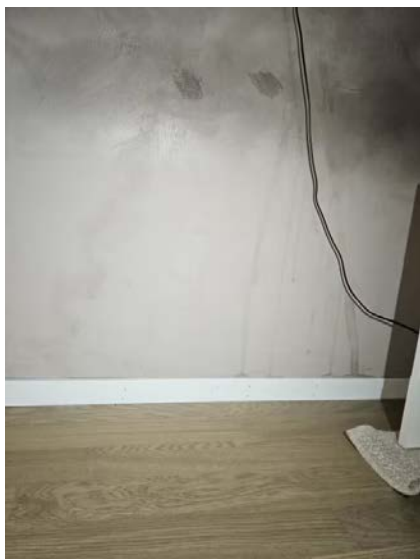
Bilde viser fuktmerker på vegg på soverom.
