**aktiv.**

Skolegata 31B, 7713 STEINKJER

# Sentrum - Pen 2 roms leilighet. Kort veg til alt. Lys og pen leilighet. Velkommen på visning

# Tilstandsrapport

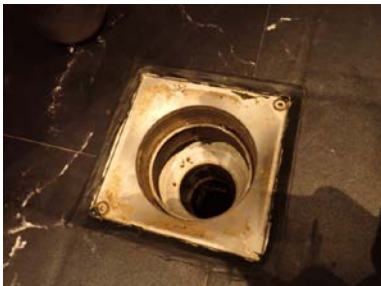
## 1. ETASJE > BAD

## Vurdering av avvik:

- Det er avvik:

Fuktsøk på vagger i dusjen vistevingen tegn til fukt.

Fuktsøk på gulv i dusjsone viste stedvis forhøyede fuktverdier. Dette kan skyldes at dusjen er i daglig bruk, og at det legger seg fukt under pvc fliser, og/eller i limsjikt mellom underliggende fliser og membran. Fukt i gulvet kan likevel ikke utelukkes.

### Konsekvens/tiltak

- Overvåk tilstanden jevnlig. For å få tilstandsgrad 0 eller 1 må tettesjiktet skiftes ut, men tidspunktet for når dette er nødvendig er vanskelig å si noe om.
- Det er viktig å merke seg at levetiden til en membran varierer basert på kvalitet, installasjon og bruk. Eldre membraner kan bli sprø og sprekke opp, noe som fører til at de mister sin vanntettende funksjon. Dette kan resultere i vannlekkasjer gjennom vegger og gulv og fuktskader.
