Ekebergveien 3F, 0192 OSLO

**Moderne & gjennomført 3-roms  
leilighet m/ herlig balkong.**

# Andelsnummer 29

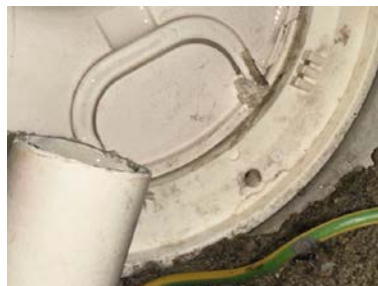
Sluk med membran fremstår med normal funksjonalitet.  
Manglende skrue i sluk må monteres,  
dette for å unngå utettheter mot membran.  
Utettheter mellom sluk/membran kan føre til vannlekkasje.

Sluk i plast, plassert i dusjnise

Manglende skrue i sluk

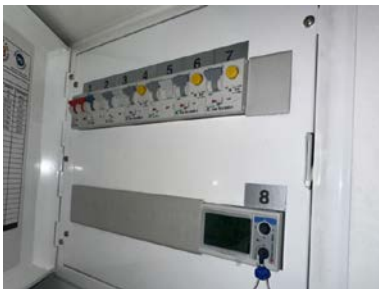
Avvik: Det er ikke fremvist noe dokumentasjon på utført arbeid av det elektriske anlegget i leiligheten.

TG2 settes i følge forskrift på anlegg, uten fremlagt samsvarserklæring på hele anlegget.

Sikringsskap med automatsikringer.
