Ekebergveien 3F, 0192 OSLO

**Moderne & gjennomført 3-roms  
leilighet m/ herlig balkong.**

# Andelsnummer 29

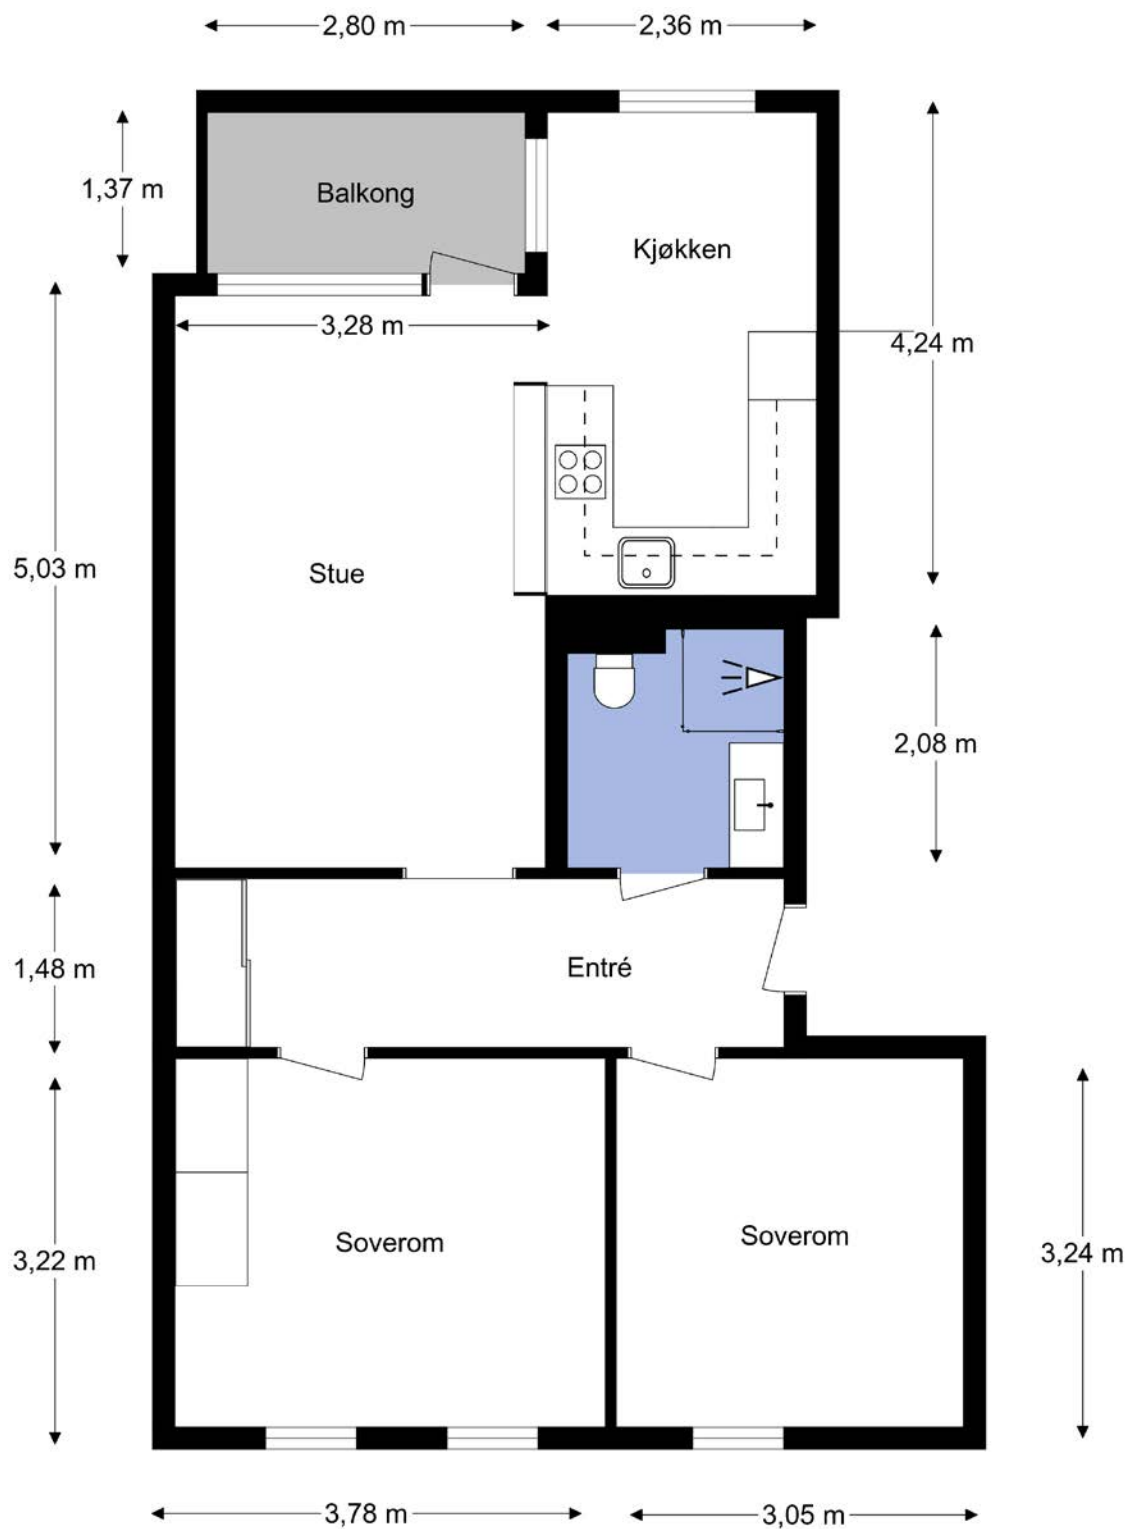
# Planteegning

Plantegningen er ikke i målestokk og noe avvik kan forekomme.

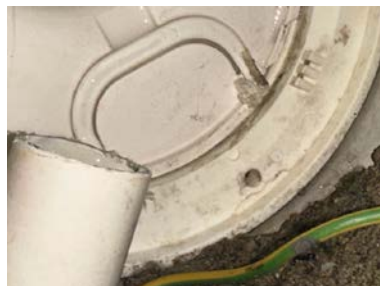
Sluk med membran fremstår med normal funksjonalitet.  
Manglende skrue i sluk må monteres,  
dette for å unngå utettheter mot membran.  
Utettheter mellom sluk/membran kan føre til vannlekkasje.

Sluk i plast, plassert i dusjnise

Manglende skrue i sluk

Det anbefales bruk av dusjkabinett,  
for å hindre fuktinntregning i eldre konstruksjoner.

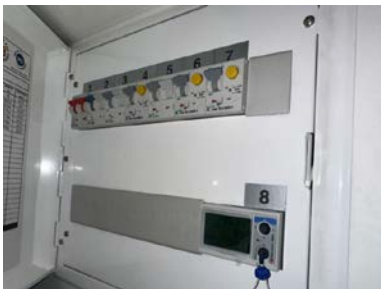
Avvik: Det er ikke fremvist noe dokumentasjon på utført arbeid av det elektriske anlegget i leiligheten.

TG2 settes i følge forskrift på anlegg, uten fremlagt samsvarserklæring på hele anlegget.

Sikringsskap med automatsikringer.
