## Nøkkelinformasjon

**Salgsobjekt:** Rekkehus  
**Eierform:** Eiet  
**Byggeår:** 1977  
**BRA-i/BRA Total** 115/115 kvm  
**Tomtstr.:** 159.9 kvm  
**Soverom:** 2  
**Antall rom:** 7  
**Gnr./bnr.** Gnr. 31, bnr. 245  
Gnr. 31, bnr. 291  
**Oppdragsnr.:** 1304260004

# Bolig i rekke med sjøutsikt og attraktiv beliggenhet! Solrike uteplasser. Garasje.

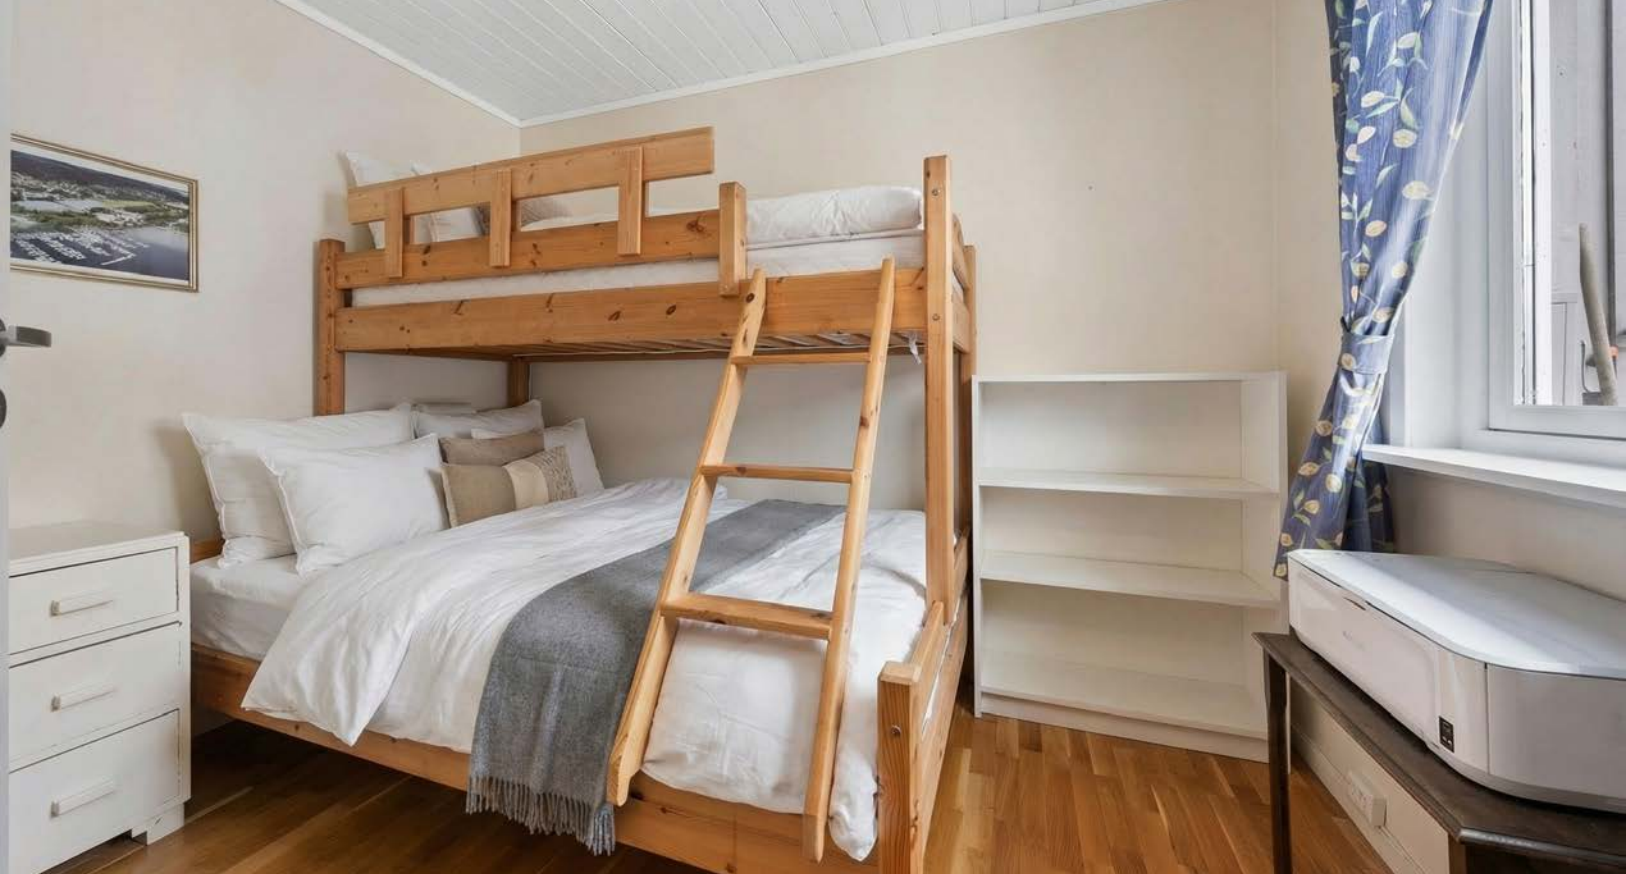
Det siste soverommet er av praktisk størrelse, med plass til ønsket soverommsmøblement. Soverommet er oppført som "bod" på mottatte tegninger, og er ikke dokumentert omsøkt hos kommunen.

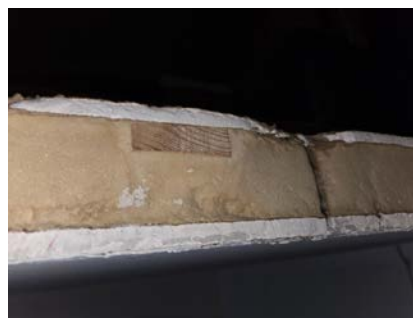
Isolasjon består av Porutan isolasjon tekket med gipsplater. Adkomst til loft fra loftstige i gang. Ingen tegn til lekkasjer eller kondens ble registrert.

Isolasjon bestående av orutan isolasjon

Det anbefales og tillegg isolere loft som et energisparende tiltak.

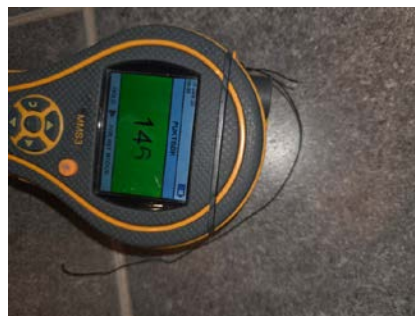
### TG 1 Tilliggende konstruksjoner våtrom

Bad har våtsone mot vaskerom og lydvegg. Hulltagning er ikke mulig. Ved bruk av fuktindikator ble ingen unormale fuktverdier målt.

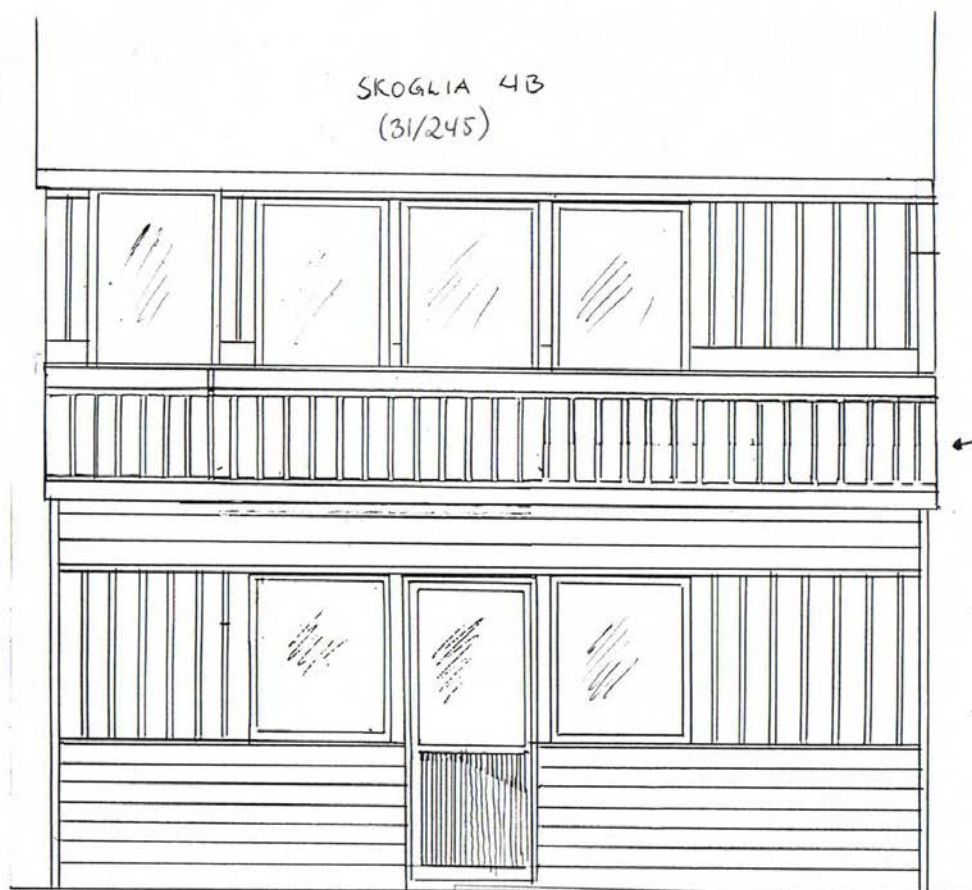
VEDLEGG D 3

← Eksisterende  
terrasse
