**Salgsobjekt:** Eierseksjon  
**Eierform:** Eierseksjon  
**Byggeår:** 1939  
**BRA-i/BRA Total** 34/38 kvm  
**Tomtstr.:** 160.7 m<sup>2</sup>  
**Soverom:** 0  
**Antall rom:** 1  
**Gnr./bnr.** Gnr. 229, bnr. 114  
**Snr.** 4  
**Oppdragsnr.:** 1006250154

Velkommen til Sars' gate 12, en arealsmart og hyggelig leilighet beliggende i byggets 2. etg, med attraktiv og sentral beliggenhet på Sofienberg.

Rune Kristiansen Takst AS  
Sars Gate 12. Seksjon nr: 4. Oppdrag nr: 2025213

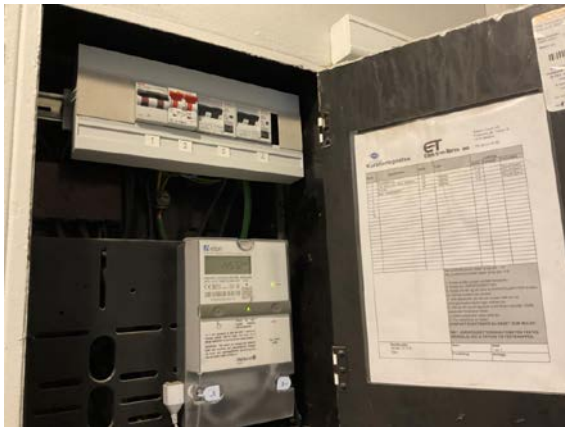
Sikringskap.

Avvik som utløser TG-2: Det er ikke fremvist samsvarserklæringer for utførte el-arbeider.

Konsekvens: Hvis en slik kontroll avdekker avvik, må det påregnes oppgraderinger av el-anlegg.
