Gavlesjåvegen 854, 3677 NOTODDEN

**Koselig hytte med usjenert  
beliggenhet på Gavlesjå | egen  
brønn på tomten | Selges møblert**

Eierskifterapport

Fritidsbolig 1 etg. Lav standard  
Gavlesjøvegen 854  
3677 Notodden

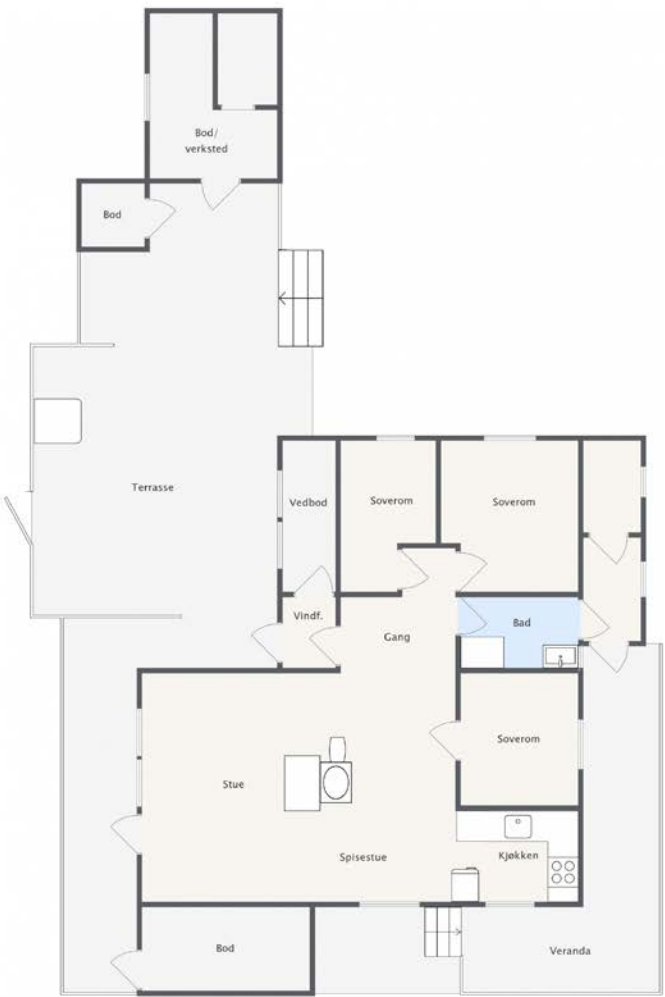
1. etasje

BRA-i: 73 m² 1.etg: 2 stk Vindfang, bod, mellomgang, stue/kjøkken åpen løsning, 3 stk soverom, toalettrom, rom for vask.
