Fjordgata 38, 7010 TRONDHEIM

**Arealeffektiv og pen
2-romsleilighet med sentral
beliggenhet | Heis | Gangavstand
til "alt" |**

Tilstandsrapport

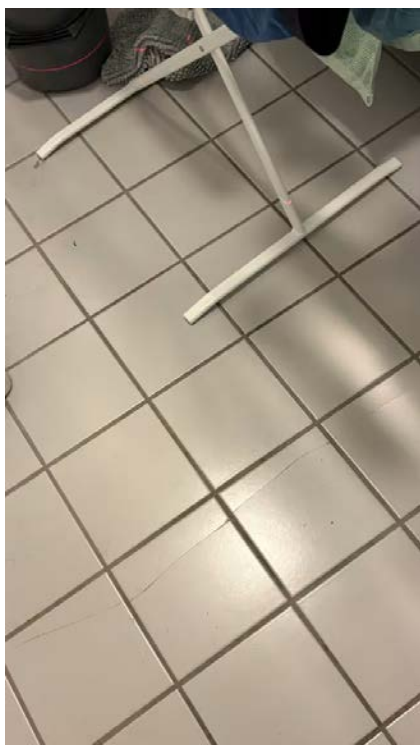
6.10 Våtrom: Bad

Det registreres en langsgående sprekk i badegulvet. Sprekken går over flere fliser og er et tegn på at det har oppstått bevegelser i underlaget. Det bemerkes også at flisfuger rundt sluken har smuldret bort.

Bildet viser sprekke i flis gulv på badet.

Oppsummering av overflater	TG-3
<p>Det måles ca 25 mm fra topp flis ved døren til topp slukrist. Sokkel list til dusjhjørnet stenger lekkasjevann fra å nå til sluken. Ved en eventuell lekkasje fra øvrige vann installasjoner på badet vil vannet renne ut i tilstøtende rom i stedet for til sluken.</p> <p>Det registreres en langsgående sprekke i badegulvet. Sprekken går over flere fliser og er et tegn på at det har oppstått bevegelser i underlaget. Det bemerkes også at flisfuger rundt sluken har smuldret bort.</p>	
Anbefalte tiltak overflater	
<p>Det anbefales å installere et dusjkabinett for å begrense overflater for belastning med fritt vann i påvente av en eventuell oppgradering.</p>	
Utbedringskostnader overflater	150 000 - 300 000
