Skogvegen 19, 2072 DAL

**Oppgradert 1/2-part tomannsbolig
m/4 sov | Barnevennlig
beliggenhet innerst i blindvei |
Terrasse, hage og dobbelgarasje**

Befaringsdato: 22.04.2026

Rapportdato: 29.04.2026

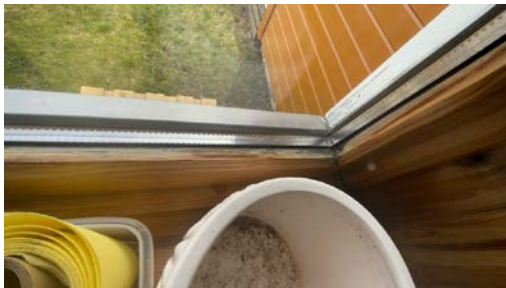
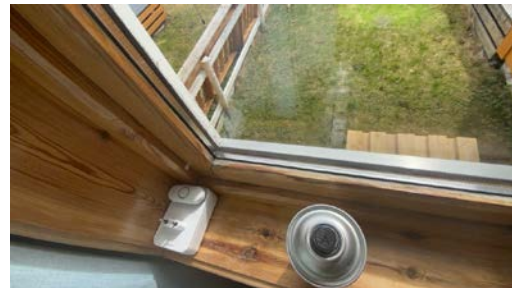
- Karmene i vinduer er slitte og det er sprekker i treverket.

Det bør utføres vedlikehold og utbedring av slitte vinduskarmen og sprekker i treverket for å hindre varmetap, redusert isolasjonsevne og risiko for fukt- og råteskader i omkringliggende konstruksjoner.

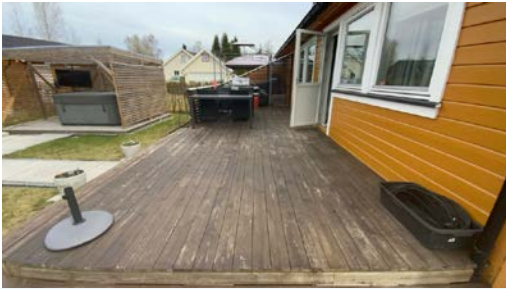
- Balkonger, terrasser og rom under balkonger
Avvik: • Det er værslitt/oppsprukket trevirke/trepaneler.

Det bør gjennomføres vedlikehold eller utskifting av værslitt og oppsprukket trevirke for å forhindre ytterligere forringelse og redusere risikoen for råte og skader på konstruksjonen.

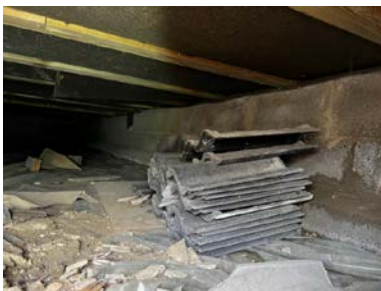
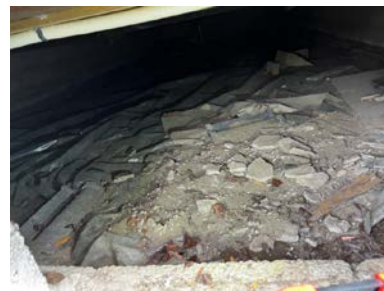
TG 2 Kryp Kjeller

- Det er ikke adgang til deler av krypkjelleren. Kryp kjeller er kun vurdert i tilgjengelige deler. Kryp kjeller regnes for å være en risikokonstruksjon som er utsatt for fukt- og råteskader i bunnsvill, trebjelkelaget og andre tilstøtende konstruksjoner, på grunn av fuktighet fra grunnen og kondensering ved temperaturforskjeller. Selv om det ikke er avdekket tegn på skader, betyr ikke dette nødvendigvis at det ikke foreligger skader i eller i forbindelse med krypkjelleren.
- Det er avvik:

Synlig at noen av stubbloftsplatene er løse/ henger ned. Fuktsperre er dårlig utlagt, samt en del rester av bygningsmaterialer mm. ligger i krypkjeller.

Det bør etableres tilfredsstillende adgang slik at hele krypkjelleren kan inspiseres, for å sikre at eventuelle skader eller fuktproblemer oppdages og utbedres i tide.

Løse eller hengende stubbloftsplater bør festes eller skiftes ut, og fuktsperren bør legges korrekt for å hindre fuktvandring fra grunnen.

Bygningsrester og annet avfall bør fjernes fra krypkjelleren, da dette kan bidra til økt fuktighet og risiko for sopp- og råteskader.

Konsekvensen av manglende tiltak er økt risiko for skjulte fukt- og råteskader i bjelkelag, bunnsvill og tilstøtende konstruksjoner, noe som kan medføre kostbare reparasjoner og dårligere innneklima.

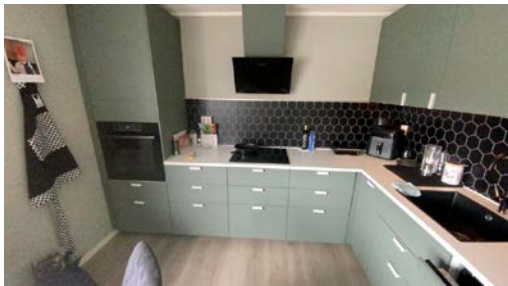
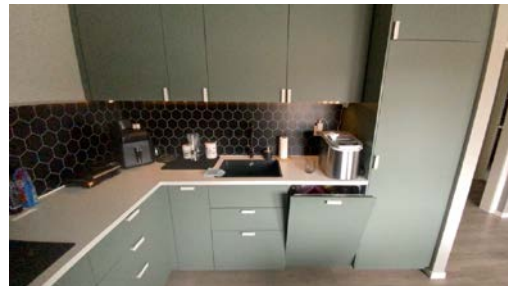
- Det er ikke påvist tegn på at det er montert lekkasjedeteksjon ved oppvaskmaskin/oppvaskkum, dette er et krav på kjøkkenet ut ifra alder.

- Det bør monteres lekkasjedeteksjon ved oppvaskmaskin/oppvaskkum.

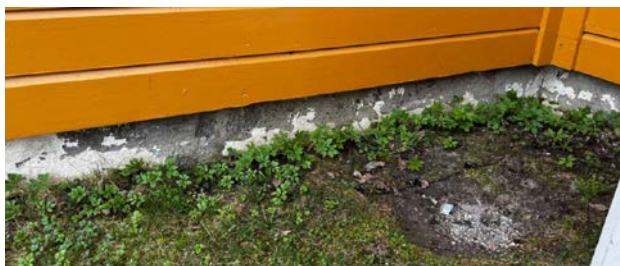
Synlig forvitring av grunnmur noen steder, kan skyldes manglende fuktsperre på grunnmur/ fundament.

Mur med skader

Det anbefales ytterligere undersøkelser for å fastslå årsak til løs puss mm. Løs puss og forvitring på muroverflater bør utbedres for å hindre videre nedbrytning av grunnmuren og redusere risikoen for fuktinntrengning og skader på konstruksjonen.
