Tilstandsrapport

3-roms andelsleilighet i 2. etasje i lavblokk.
Fearnleys gate 23 B, 8657 MOSJØEN
VEFSN kommune
gnr. 103, bnr. 1113
Andelsnummer 5

Befaringsdato: 07.05.2025 **Rapportdato:** 13.05.2025 **Oppdragsnr.:** 12315-2263 **Referansenummer:** QB4846

Autorisert foretak: Verdi EiendomsTakst AS **Sertifisert Takstingeniør:** Dag Ottar Mikalsen **Vår ref:** Dag Ottar Mikalsen

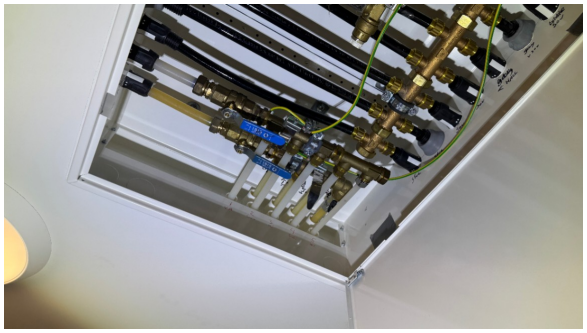
Vannledninger av plast (rør i rør).
Innvendig hovedstoppekran montert i fordelerskapet i taket på badet.

Kontroll av rørfordelerskap.
