Tilstandsrapport

Boligbygg med flere boenheter
Elgfaret 23 B, 3617 KONGSBERG
KONGSBERG kommune
gnr. 7717, bnr. 80
Andelsnummer 64

Befaringsdato: 08.04.2025 **Rapportdato:** 23.04.2025 **Oppdragsnr.:** 21685-1325 **Referansenummer:** SQ9389

Autorisert foretak: Dokken Takst AS **Vår ref:** Siri Morken

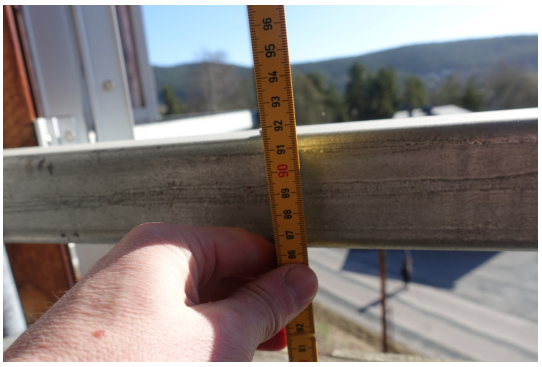
TG 2 Balkonger, terrasser og rom under balkonger

Vurdering av avvik:
• Åpninger i rekkverk er ikke i henhold til krav i dagens forskrifter.
• Mer enn halvparten av forventet brukstid er passert på tettesjikt/membran.
• Rekkverket er for lavt i forhold til dagens krav til rekkverkshøyder.

Konsekvens/tiltak
• Det er ikke krav om utbedring av rekkverkshøyde opp til dagens forskriftskrav.
• Det er ikke krav om utbedring av åpninger i rekkverk til dagens forskriftskrav.
• Tidspunkt for utskiftning av tettesjikt/membran nærmer seg ut ifra alder på dagens tekking.
