Tilstandsrapport

Tomannsbolig

Stormyrvegen 11 B, 2005 RÆLINGEN

Befaringsdato: 13.10.2025 **Rapportdato:** 15.10.2025 **Oppdragsnr.:** 20000-1779 **Referansenummer:** CW1612

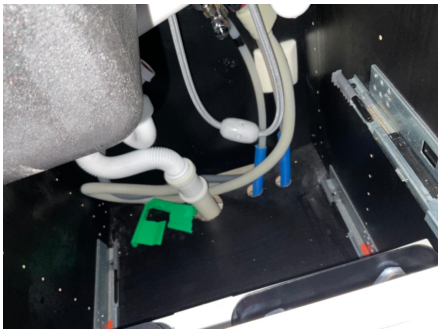
Vurdering av avvik:

Punkt 1;
Gjelder i kjøkkenbenken. Tettemuffer skal etableres slik at lekkasjevann ledes tilbake til rørskapet og videre til rom med sluk e.l

Punkt 2;
Ifølge den tekniske godkjenningen for produktet, må rørkursene merkes i fordeler skapet med lengde og hvor de leverer vann.

Punkt 1;
Det bør etableres tettemuffer på rørene i kjøkkenskapet slik at eventuelt lekkasjevann ledes tilbake til fordelerskapet og til rom med sluk, slik hensikten med systemet er. Om det oppstår en lekkasje i dette systemet, er det en sjanse for at lekkasjen ikke blir oppdaget tidlig og forårsaker unødvendig skade.
